## PROCES-VERBAL DE DESCRIPTION

**L'AN DEUX MILLE VINGT QUATRE**  
**et le VINGT-ET-UN NOVEMBRE**

Au sein d'un immeuble collectif 3 Rue du Dauphin à FONTENAY-LE-COMTE (85), un ensemble comprenant un appartement dit lot n°5, ainsi que lot n°11 une cave, et lot n°17 un emplacement de parking, le tout sur un ensemble cadastré section AS n°419, 420, 434 et 435.

Me suis rendu ce jour 21/11/2024, à 14h00, 3 Rue du Dauphin à FONTENAY-LE-COMTE (85).

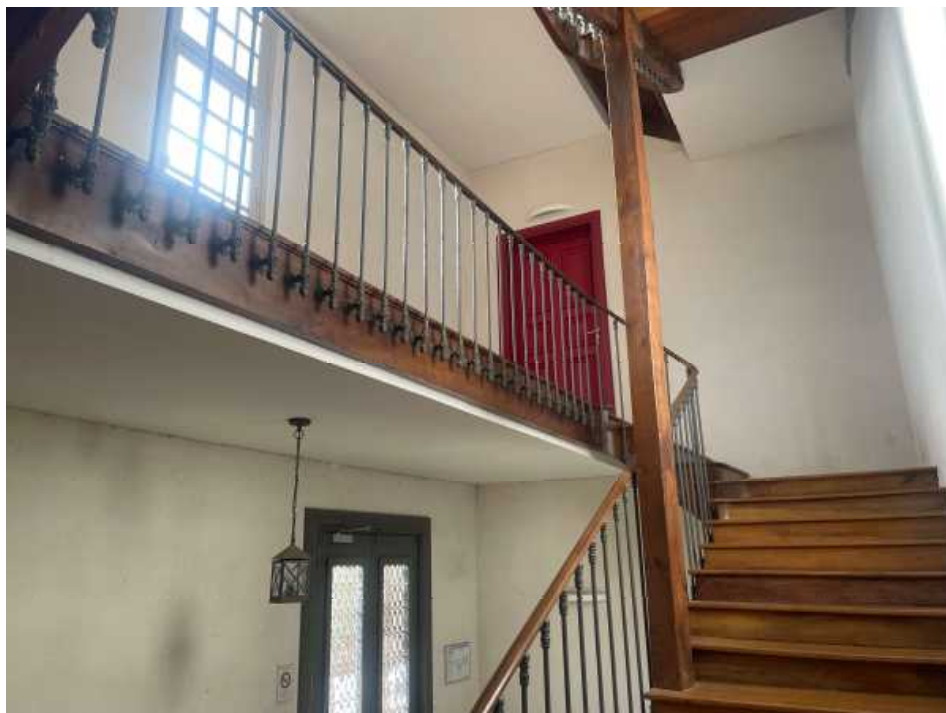
**Photo 2**

L'accès s'effectue via une porte d'entrée moulurée, menuiseries bois, revêtue d'une peinture couleur bordeaux. L'encadrement est également composé de menuiseries bois pareillement peintes. La porte fait son office. Elle est munie d'un cylindre. Barre de seuil aluminium en place.

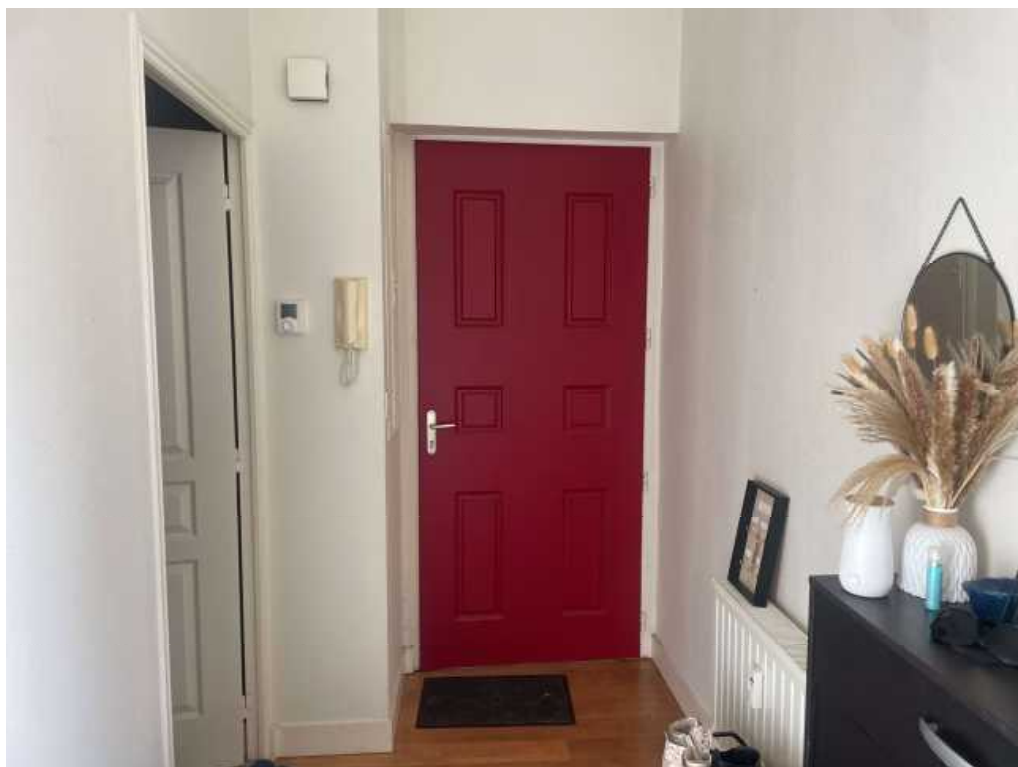
**Photo 3**

Avec, au sol, parquet massif présentant un bon aspect. Les plinthes sont des plinthes menuiseries bois peintes d'une peinture couleur blanche. Elles sont présentes et correctement scellées sur l'ensemble de la pièce.

Les murs et cloisons sont habillés, sur une toile de verre, d'une peinture couleur blanche présentant quelques traces d'encrassement. Il existe, sur la cloison d'avec la cuisine, quelques trous non réparés.

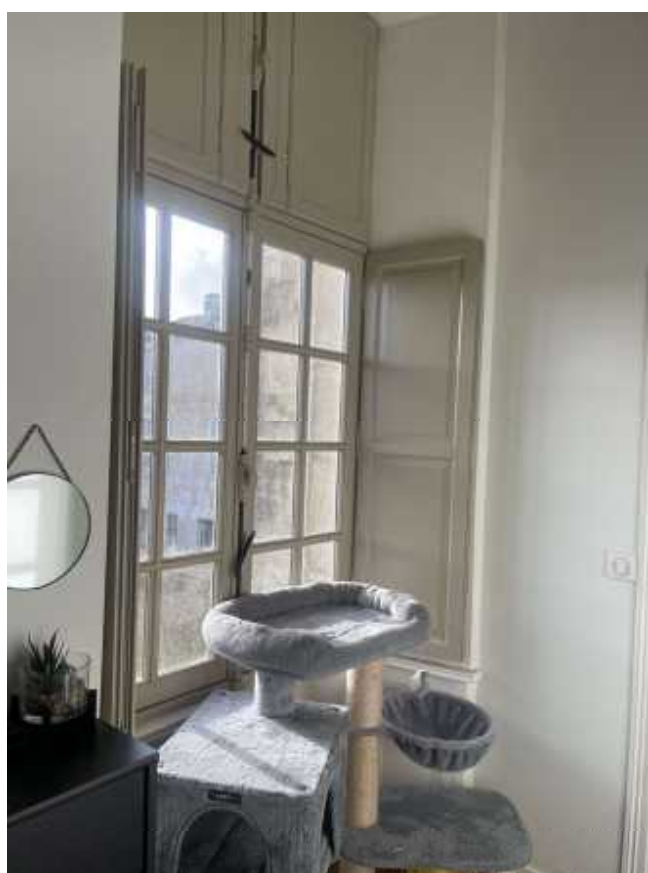
**Photo 4**

Dans cette entrée, présence d'une fenêtre à meneaux, menuiseries bois, simple vitrage. Elle est pourvue d' huisseries métalliques anciennes et de volets intérieurs qui sont fonctionnels, en menuiseries bois. Elle est rehaussée d'une partie vitrée sur châssis fixe, pareillement close. À noter, dans l'encadrement de cette ouverture, partie basse, la présence de cimaises menuiseries bois moulurées, peinture couleur blanche.

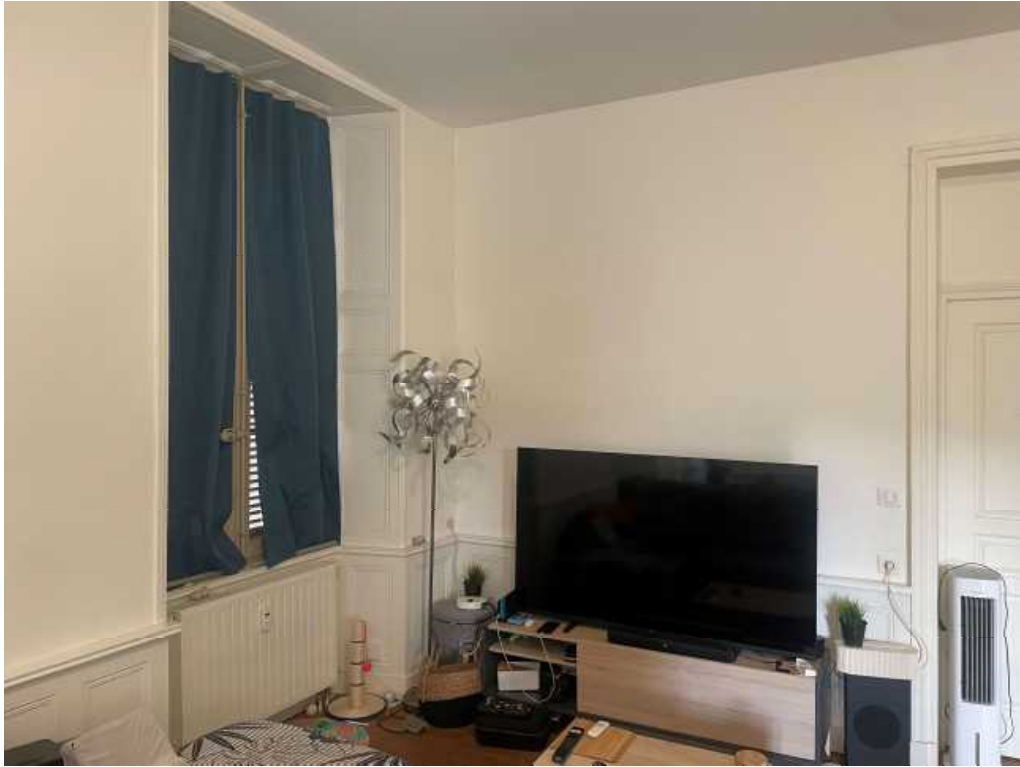
Photo 5

Dans un vaste salon avec, au sol, un parquet massif présentant un bon aspect et un bon état général. Les plinthes sont des plinthes menuiseries bois qui sont peintes d'une peinture couleur blanche. Là encore, rien à signaler.

Le pourtour de la pièce est habillé, en soubassement, d'une cimaise moulurée, menuiseries bois, peinture couleur blanche, avec une moulure bois intermédiaire. Pour la partie supérieure, toile de verre peinte d'une peinture couleur blanche apposée sur un enduit plâtre.

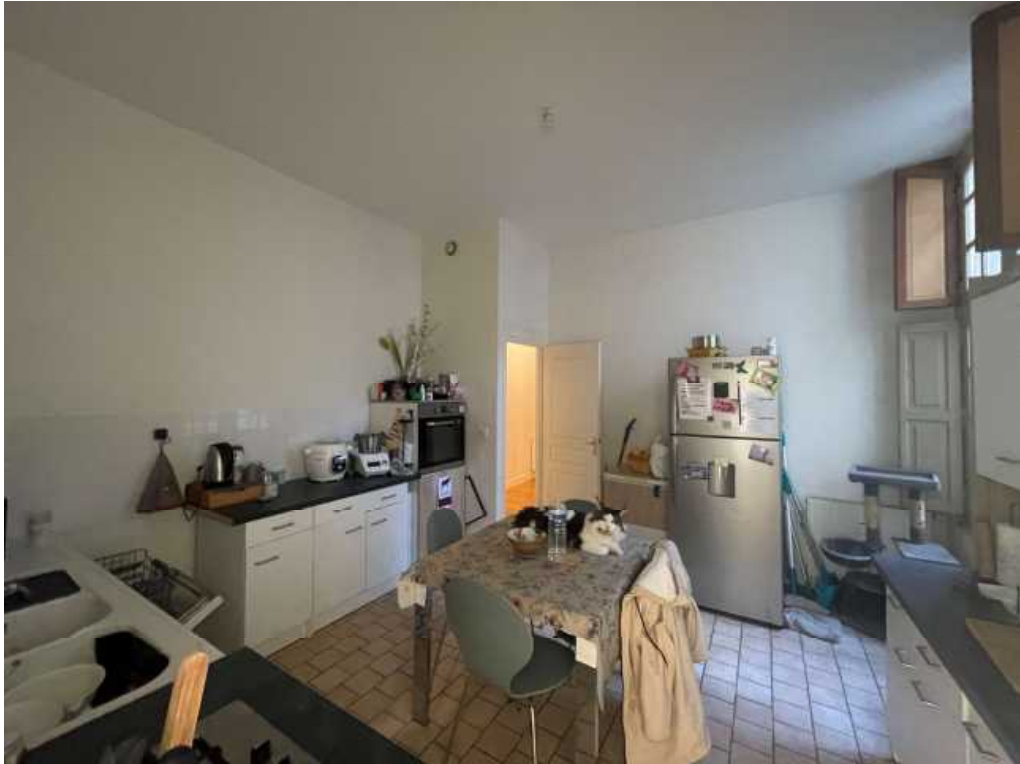
Photo 8

Demeure immeuble au sein de cette cuisine un évier double bac, revêtement émail, avec robinetterie par mitigeur, inscrit dans un module incluant, partie basse, espace rangement placard deux portes, bois pressé, revêtement pelliculé PVC blanc. L'évier est surmonté d'une crédence carrelée et d'un bloc néon en applique mural.

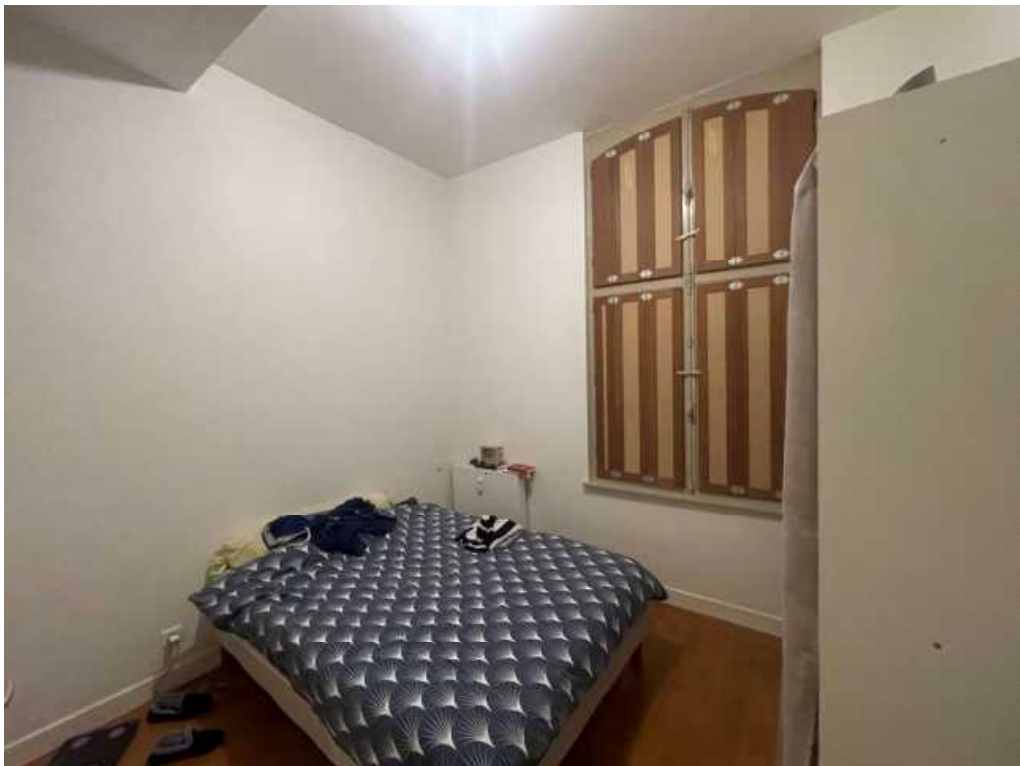
Photo 10

Une tablette et l'habillage de ce qui était une cheminée qui se trouve être condamnée. Le tout est habillé d'une peinture couleur blanche en état correct. Au seuil de cet équipement, on trouve une plaque de marbre qui se trouve être fissurée.

Il existe deux ouvertures donnant Petite Rue : deux fenêtres menuiseries bois, anciennes, simple vitrage, qui présentent une peinture couleur crème état correct. Il existe un défaut d'étanchéité sur l'une de ces deux fenêtres. L'encadrement de ces deux ouvertures est constitué de menuiseries bois, elles-mêmes peintes d'une peinture couleur blanche. En soubassement de la première de ces ouvertures, un radiateur avec robinet thermostatique. Les deux ouvertures de la chambre n°1 bénéficient de volets extérieurs lames de bois, en bon état.

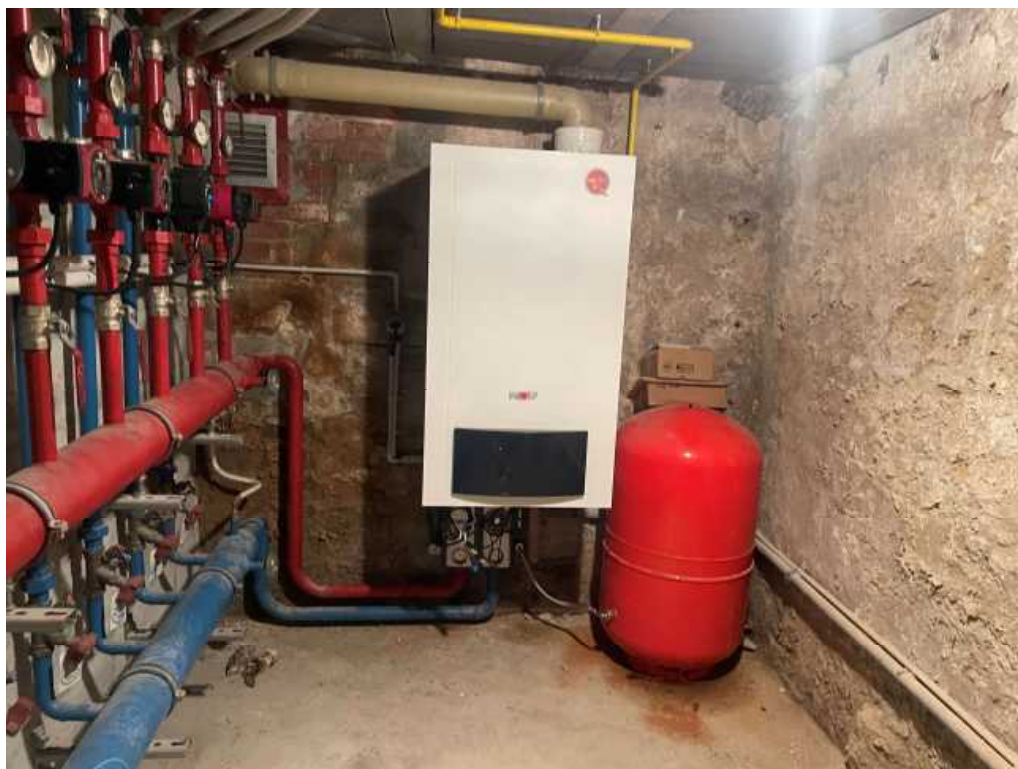
**Photo 13**

Au sein du sous-sol, un passage au sol en terre battue. À noter que ce passage est étayé.

Au fond, il existe un local à usage de chaufferie qui accueille une chaudière collective au gaz de marque WOLF. Elle est en fonction.

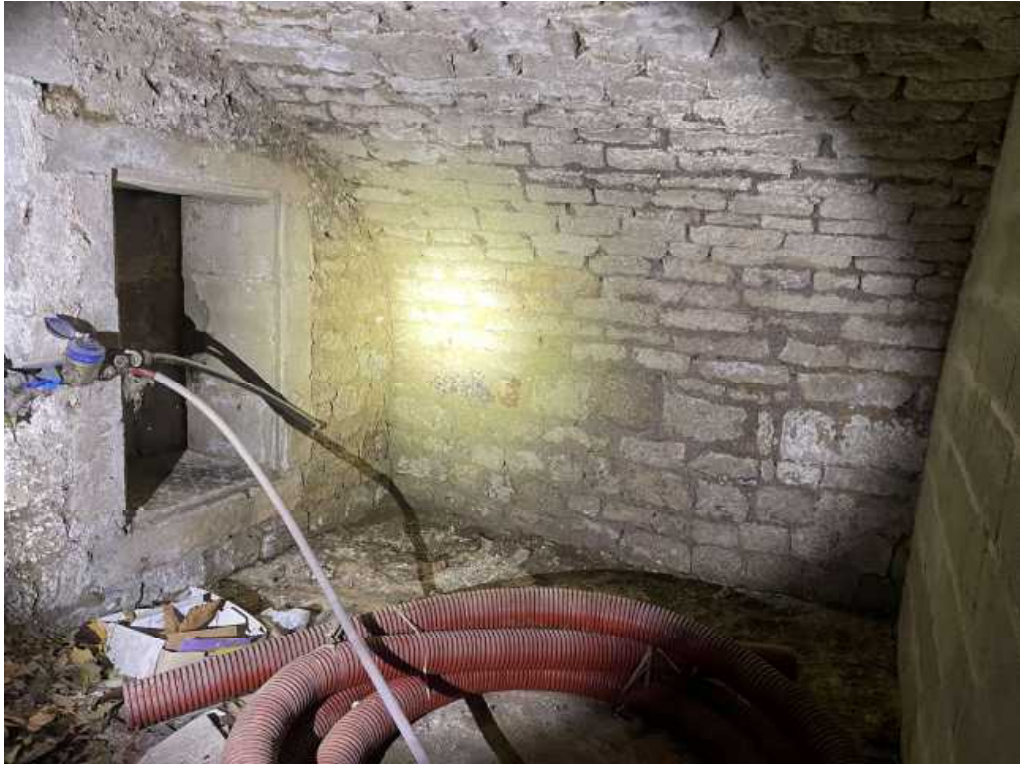
Photo 14

La cave de pierre est voûtée.

Elle est garnie de divers détritux et matériaux.

Le clos est assuré par une porte légère, non sécurisée, en lames de bois.

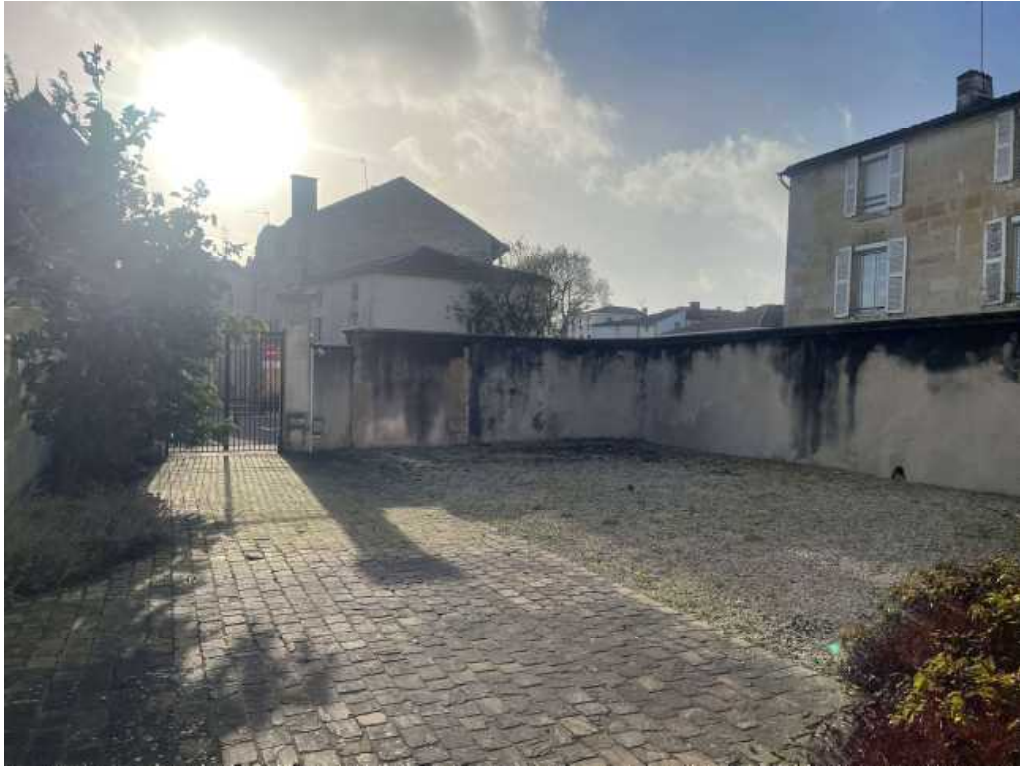
Photo 15

Il existe un portail automatisé qui donne côté rue du Docteur Audé, sous réserves de son fonctionnement car il n'est pas utilisé.

Une allée pavée donne sur la cour avant et, sur la gauche, une aire avec au sol des gravillons. J'observe qu'aucune place de parking n'est matérialisée.
