PROCES-VERBAL DE DESCRIPTION

L'AN DEUX MILLE VINGT QUATRE
et le QUINZE MARS

I - ENSEMBLE IMMOBILIER SITUÉ 63 RUE DE LA CHAROULIERE A SAINT-MICHEL-LE-CLOUCQ

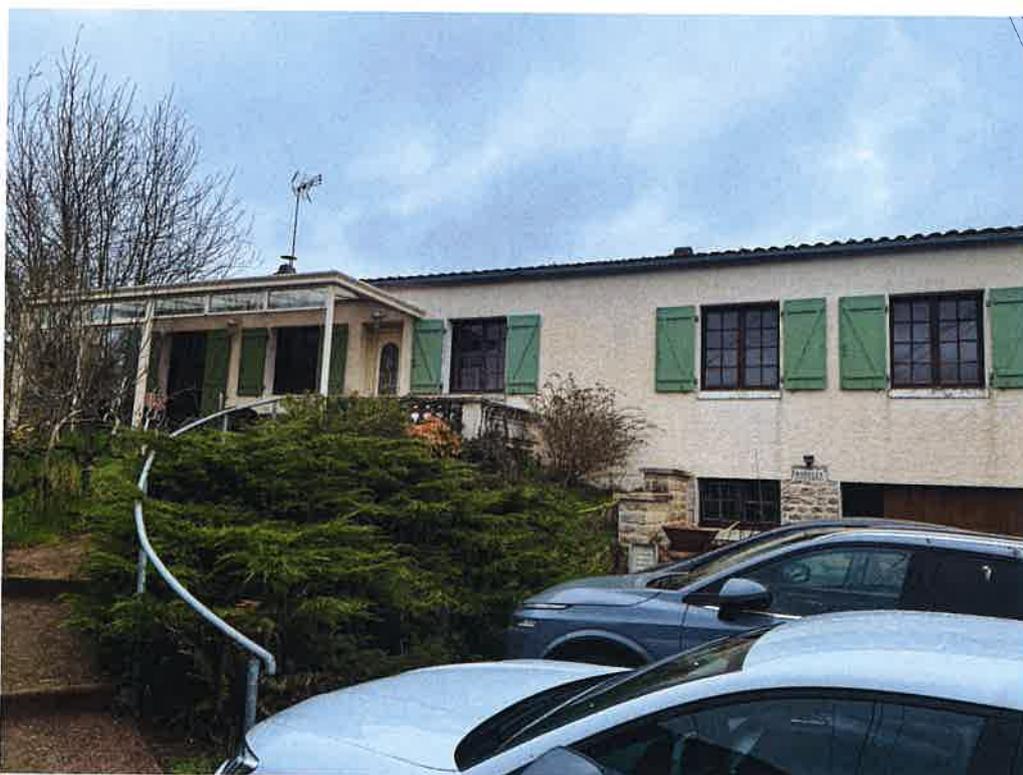
Photo 1

Je pénètre dans les lieux par le biais d'une porte, menuiseries PVC, partie vitrée double vitrage. Peinture couleur crème, pas de désordre majeur. L'ouverture fait son office. Elle présente un encrassement en partie basse.

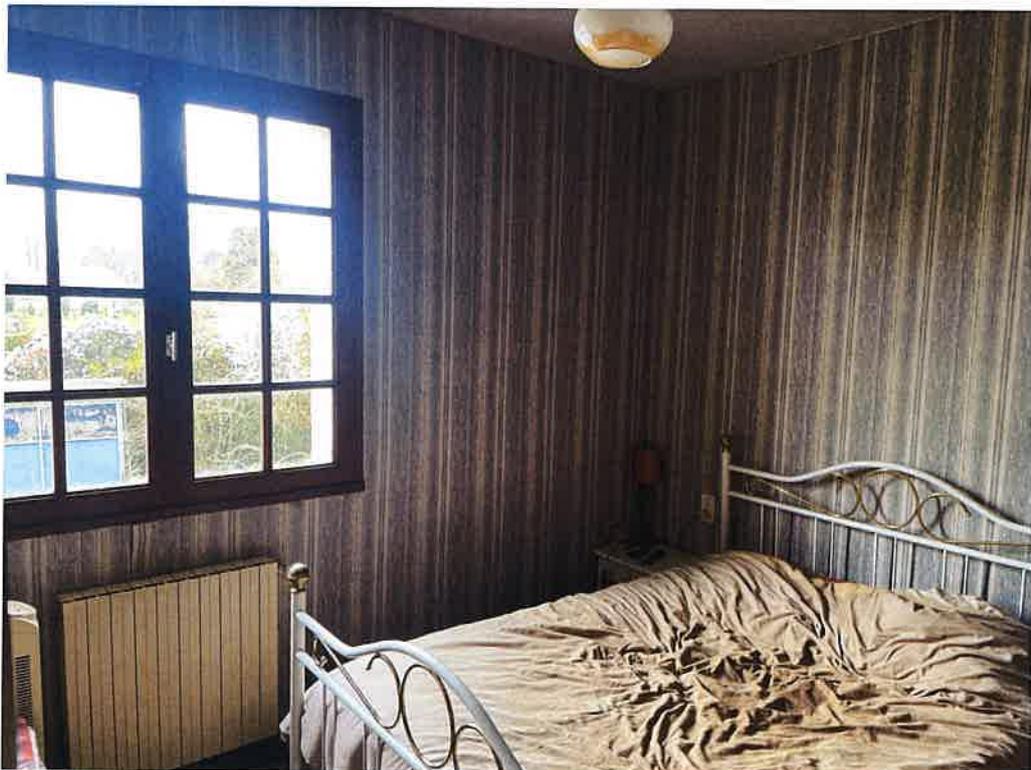
Photo 7

Au sol, revêtement moquette usagée. Plinthes moquette également.

Les murs et cloisons sont revêtus d'un papier peint défraîchi.

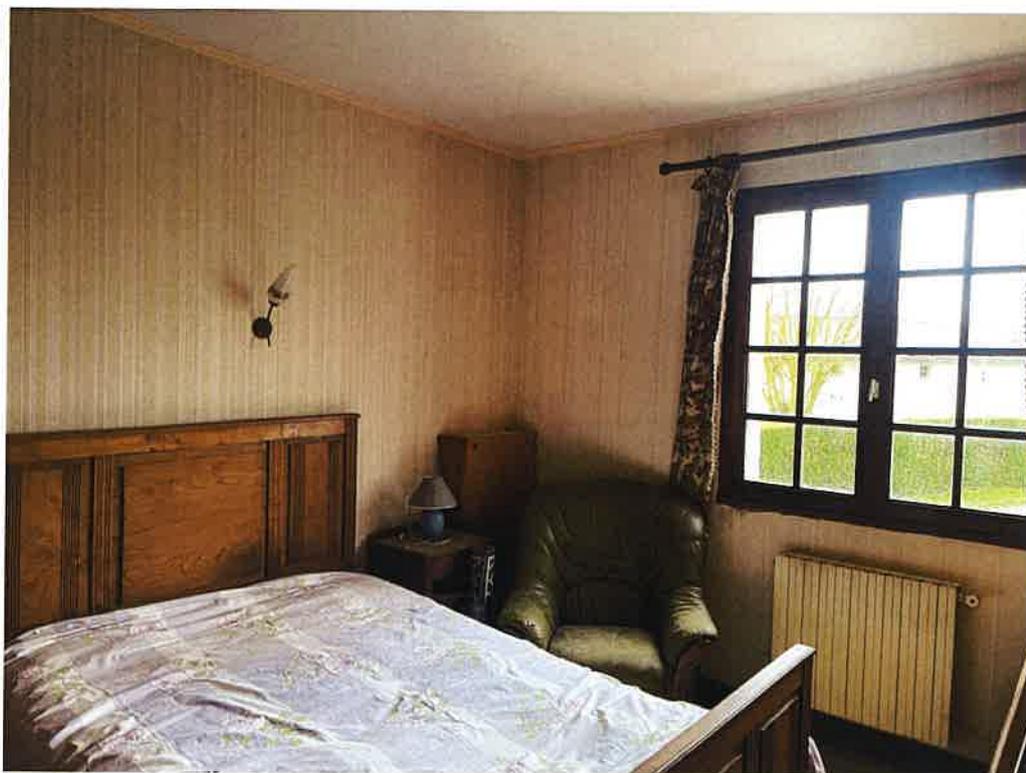
Photo 8

Au sol, une moquette datée et usagée.

Les murs et cloisons sont revêtus d'un papier peint qui présente un aspect global correct, avec quelques traces de frottements, notamment au niveau de la tête de lit.

Une ouverture donnant côté face arrière, fenêtre double battant, simple vitrage, menuiseries bois. Il s'agit de menuiseries qui se trouvent dans un état d'encrassement relativement conséquent. En allège, en intérieur, un radiateur métallique avec robinet.

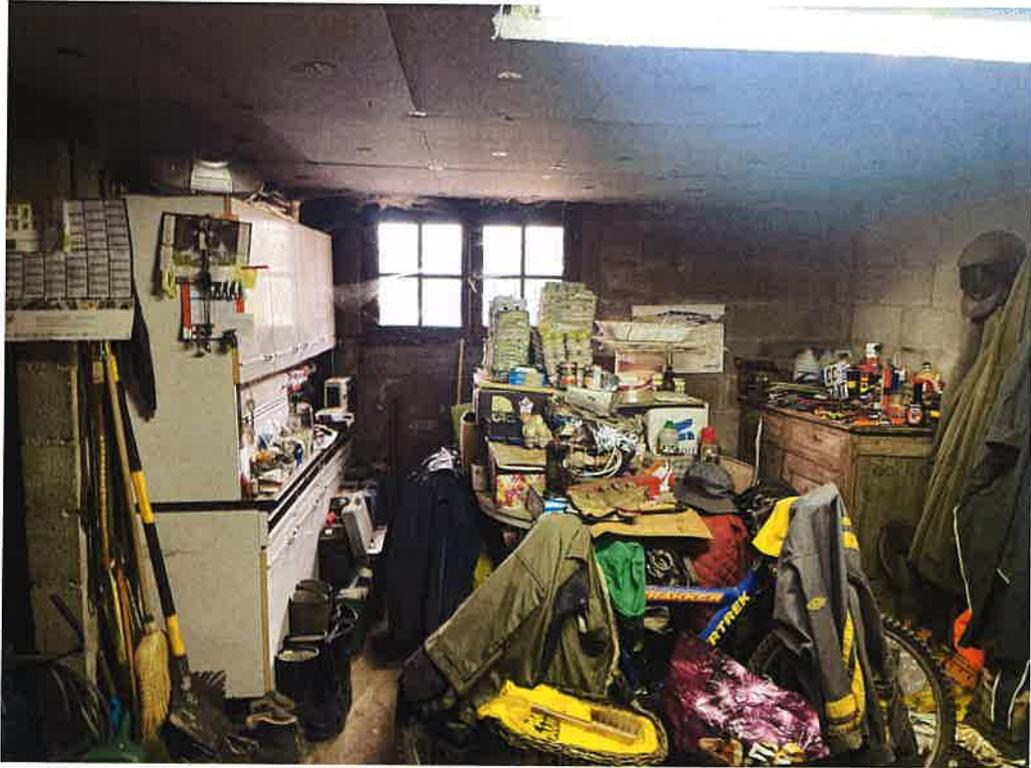
Photo 12

Une ouverture donnant côté face avant, ouverture barreaudée, menuiseries bois, simple vitrage, très encrassée.

Sur l'arrière, une chaudière au fioul qui n'est plus en activité, à proximité de laquelle une pompe à chaleur de marque CHAFFOTEAUX, d'aspect récent, avec un chauffe-eau thermodynamique de marque THALEOS.

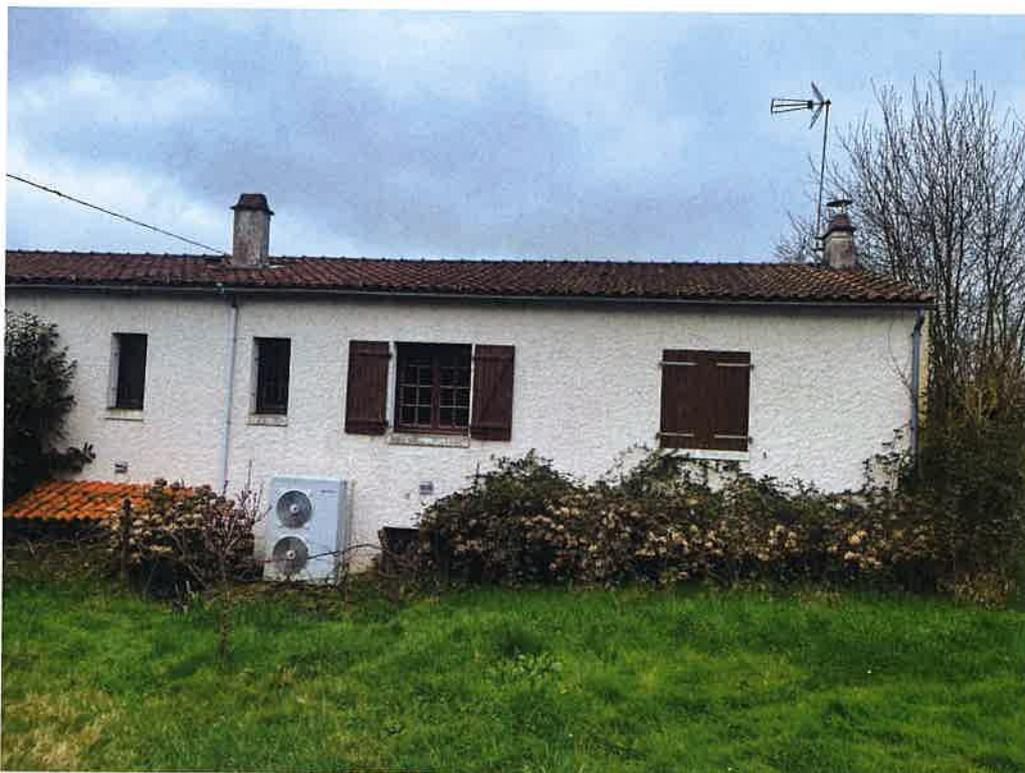
Photo 19

Il existe une petite dépendance attenante avec une structure bois et un appentis tuilé. Cet appentis accueille une ancienne cuve fioul à proximité de laquelle se trouve le mécanisme extérieur de la pompe à chaleur de marque CHAFFOTEAUX.

Non attenante, en vis-à-vis, une petite dépendance constituée d'un abri structure bois, toiture tuiles, en assez mauvais état. Elle accueille une pompe à eau.
