Procès Verbal de Description

PROCES VERBAL DE DESCRIPTION

Me suis rendu ce jour à 13 H 55 à **VOUILLÉ LES MARAIS (Vendée)**, au 2 Rue du Port d'Aisne, où étant, j'ai procédé aux constatations suivantes en présence de :

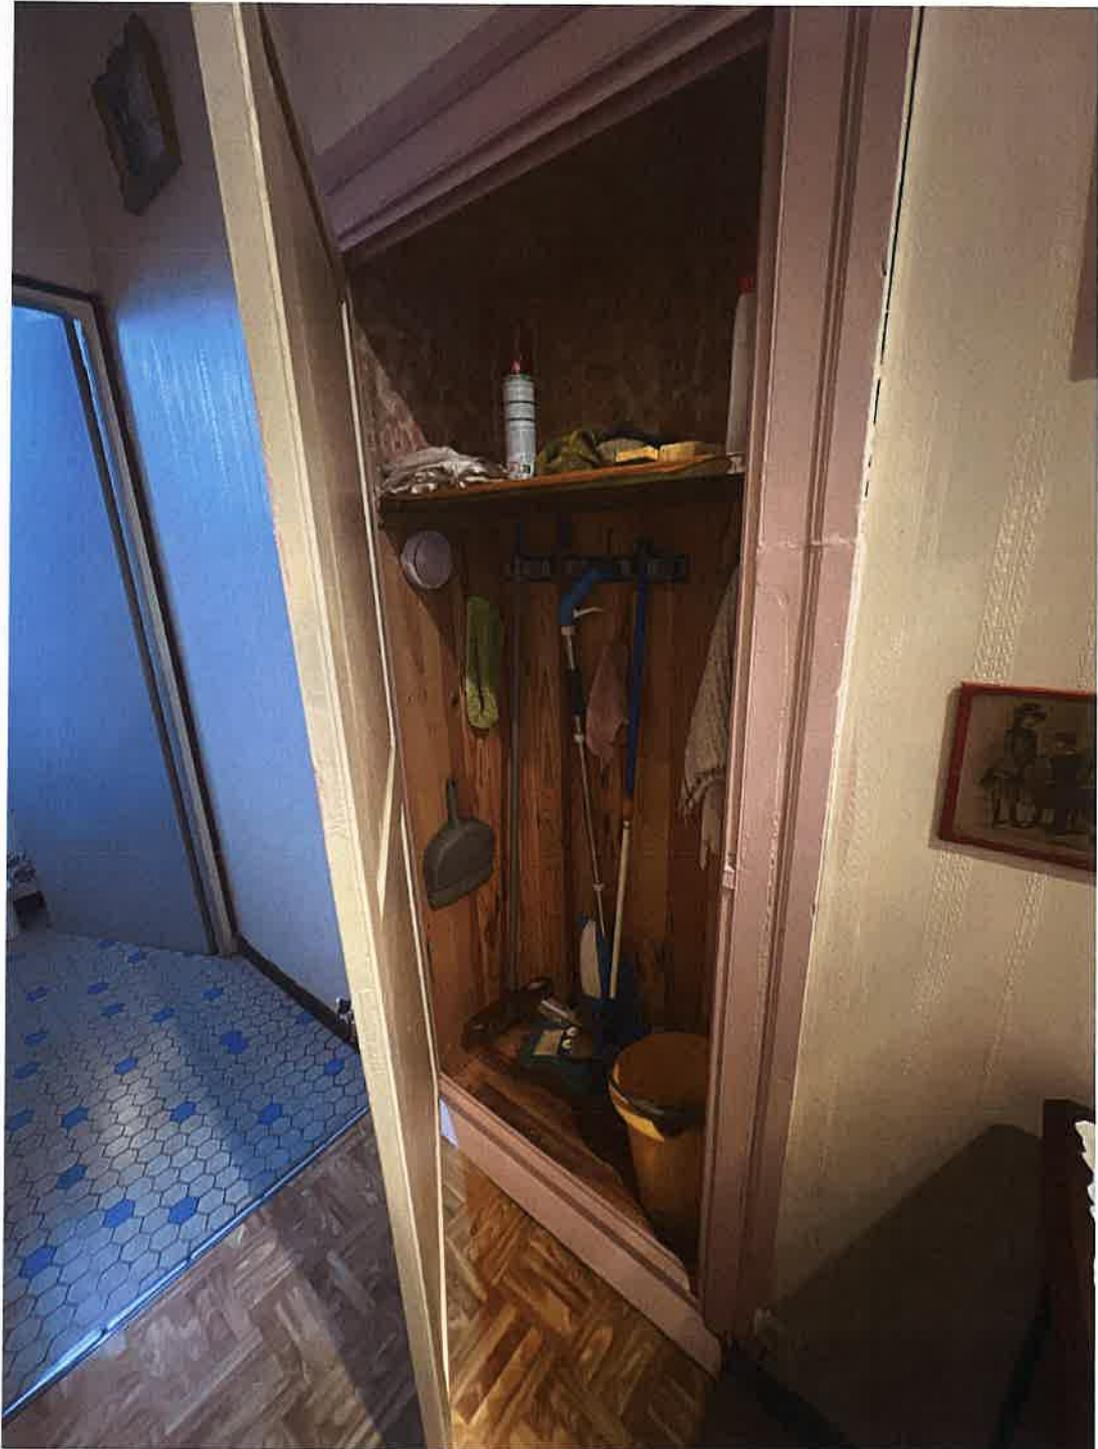
- ✓ Le sol du couloir est en revêtement linoléum imitation parquet.
- ✓ Plinthes bois.
- ✓ Murs : papier peint.
- ✓ Plafond peint, légèrement fissuré. Présence d'une fissure au plafond et présence d'un point lumineux à deux spots au plafond.
- ✓ Dans ce couloir, au fond, présence d'un placard.

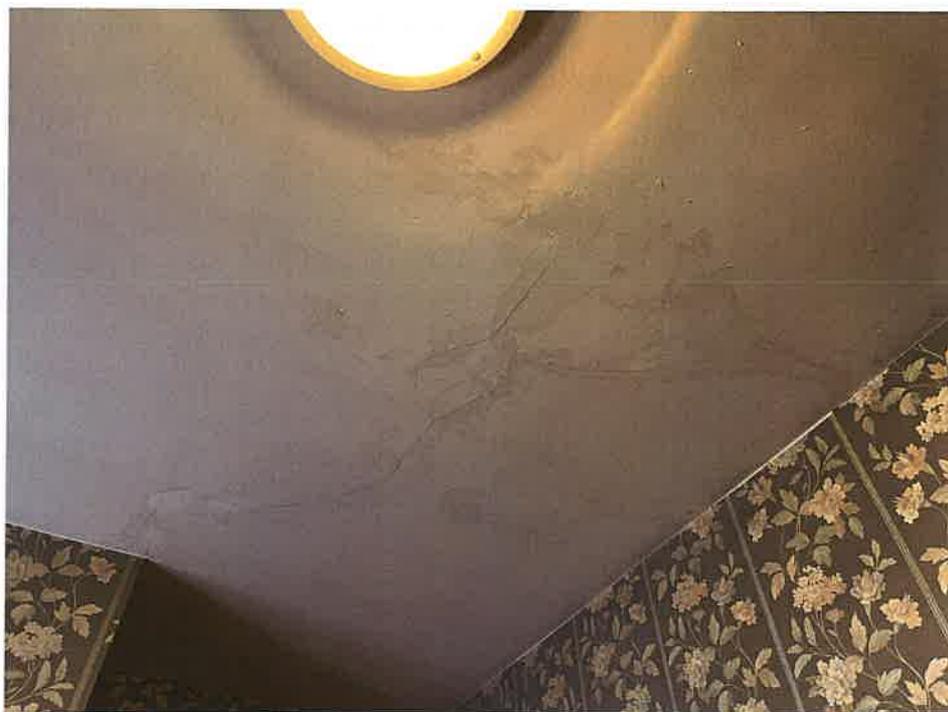
- ✓ Le sol est en carrelage petits carreaux.
- ✓ Les plinthes sont en carrelage.
- ✓ Les murs sont peints ou papier peint ou faïence. Au-dessus, c'est le papier peint.
- ✓ Le plafond est peint, avec un point lumineux au plafond. Présence de fissures au niveau du plafond.

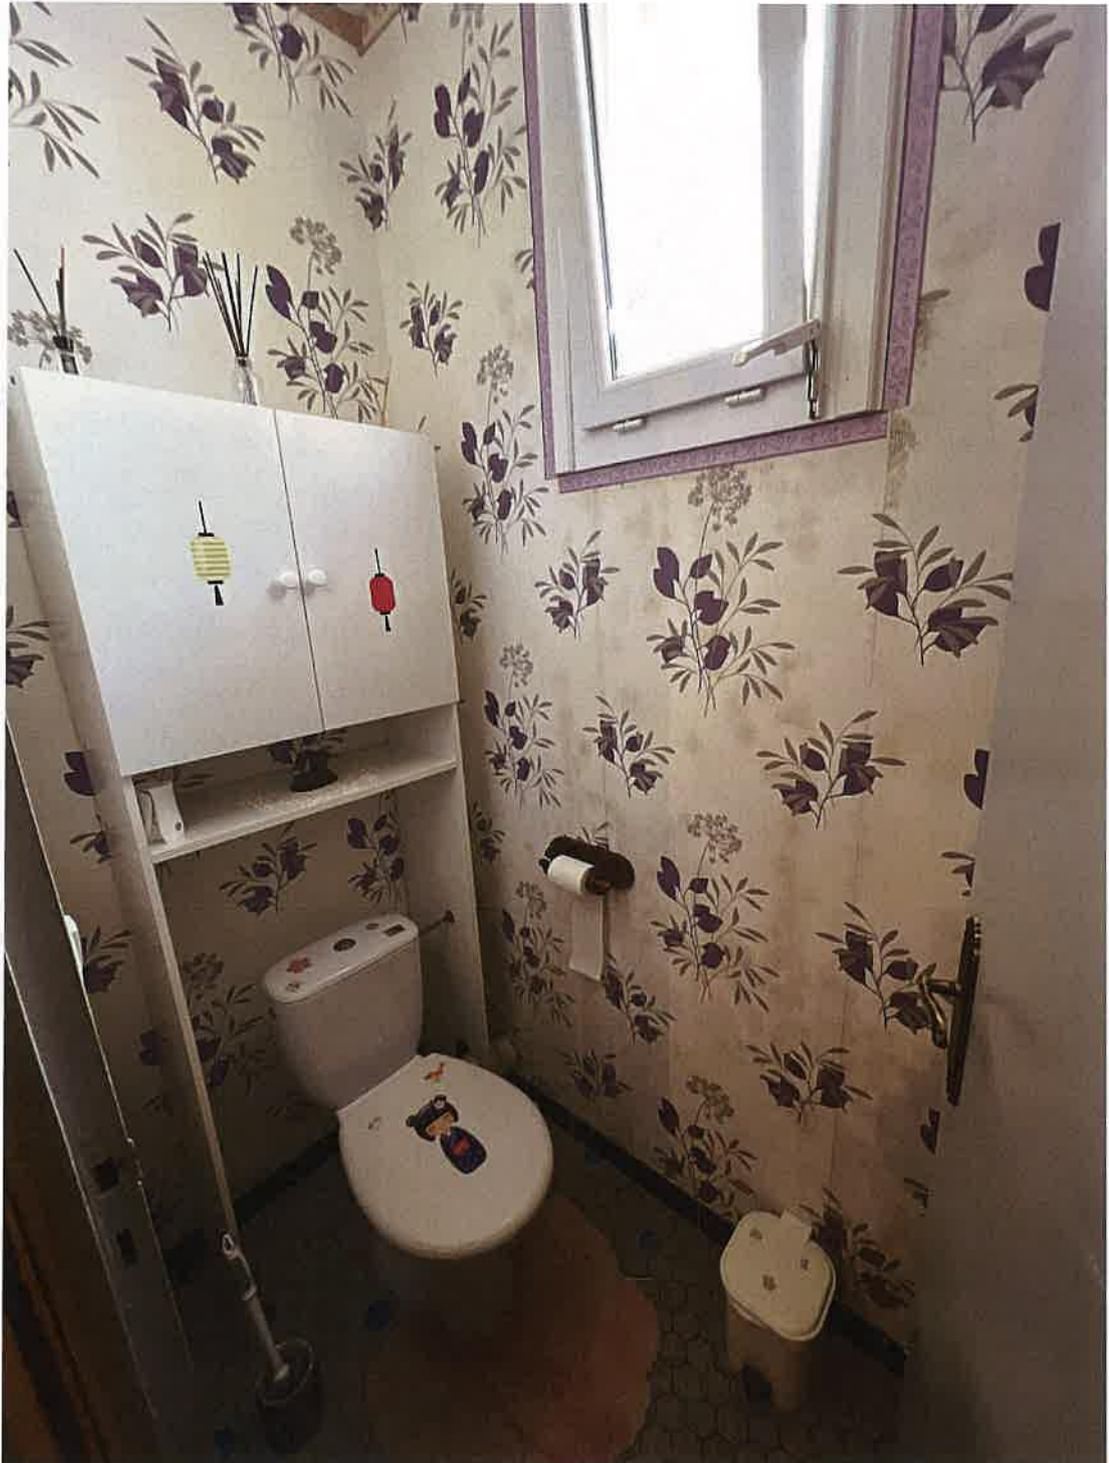
- ✓ Le papier peint en Nord est légèrement taché d'humidité.

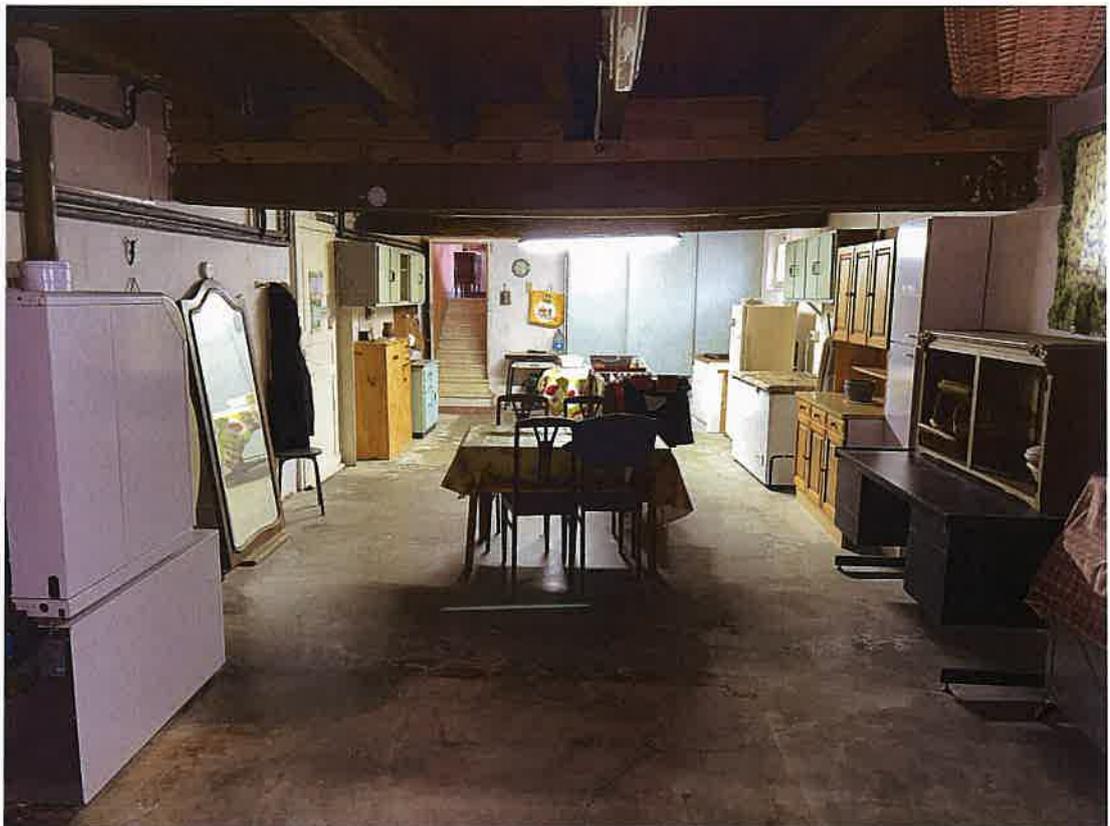
- ✓ Le sol est en ciment lissé, légèrement craquelé par endroits notamment en partie Sud.

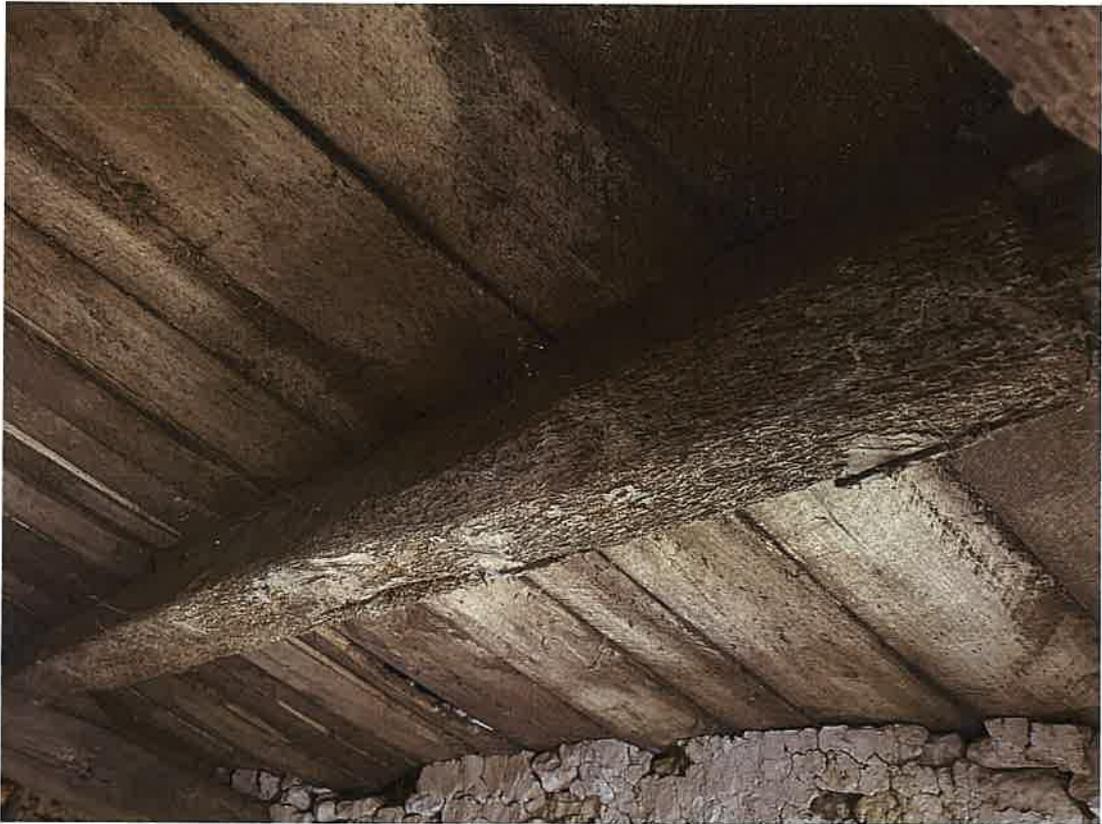
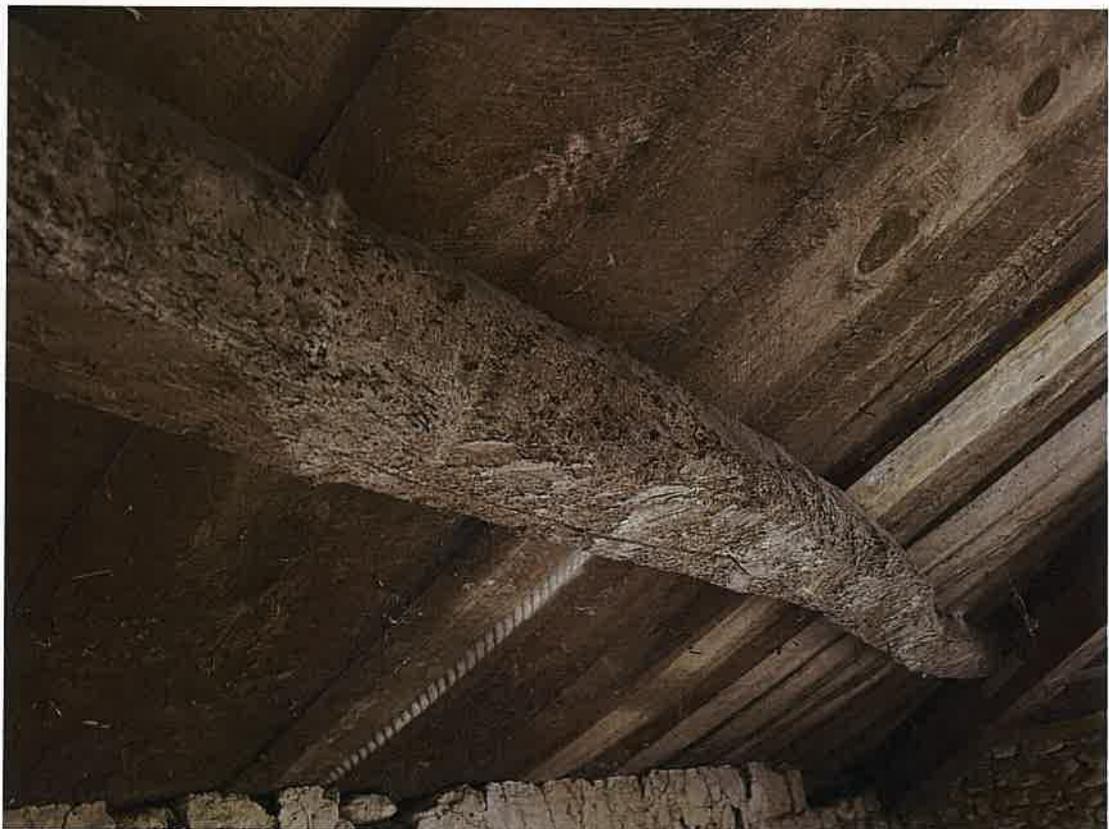
- ✓ Le plafond est en poutres de charpente apparentes avec voliges. Le tout à l'état d'usage. Je note qu'une poutre est légèrement vermoulue en partie basse.

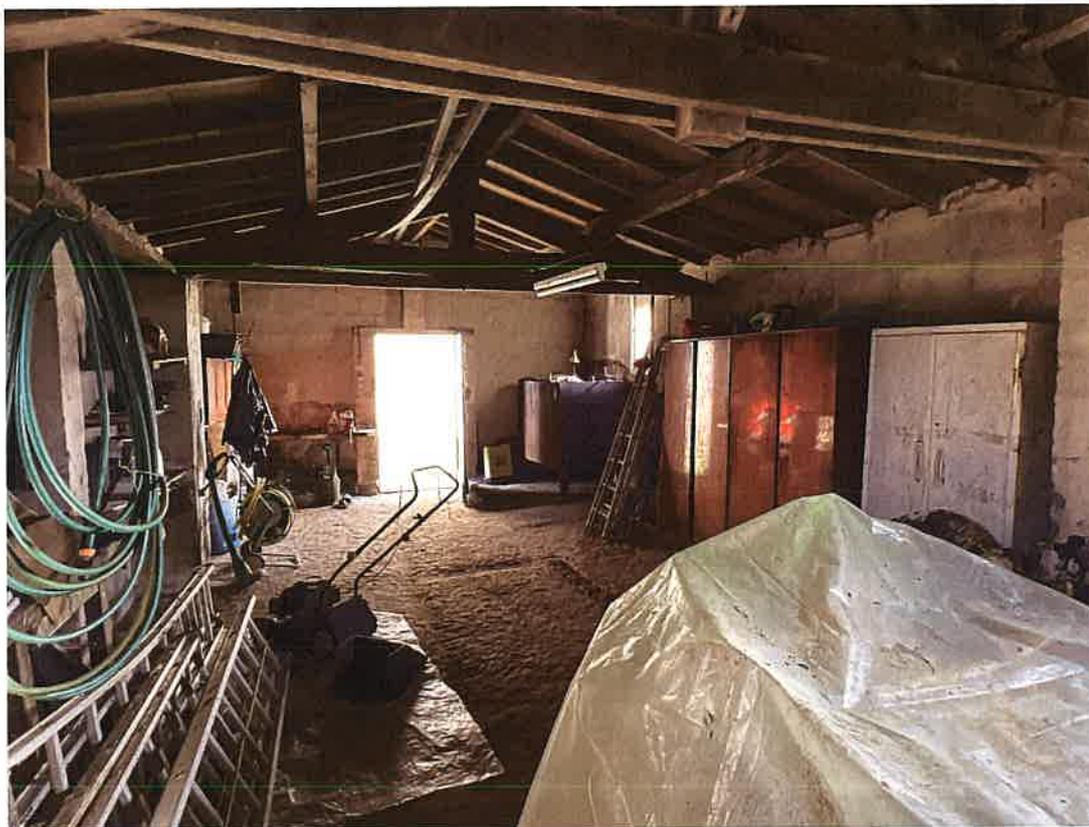
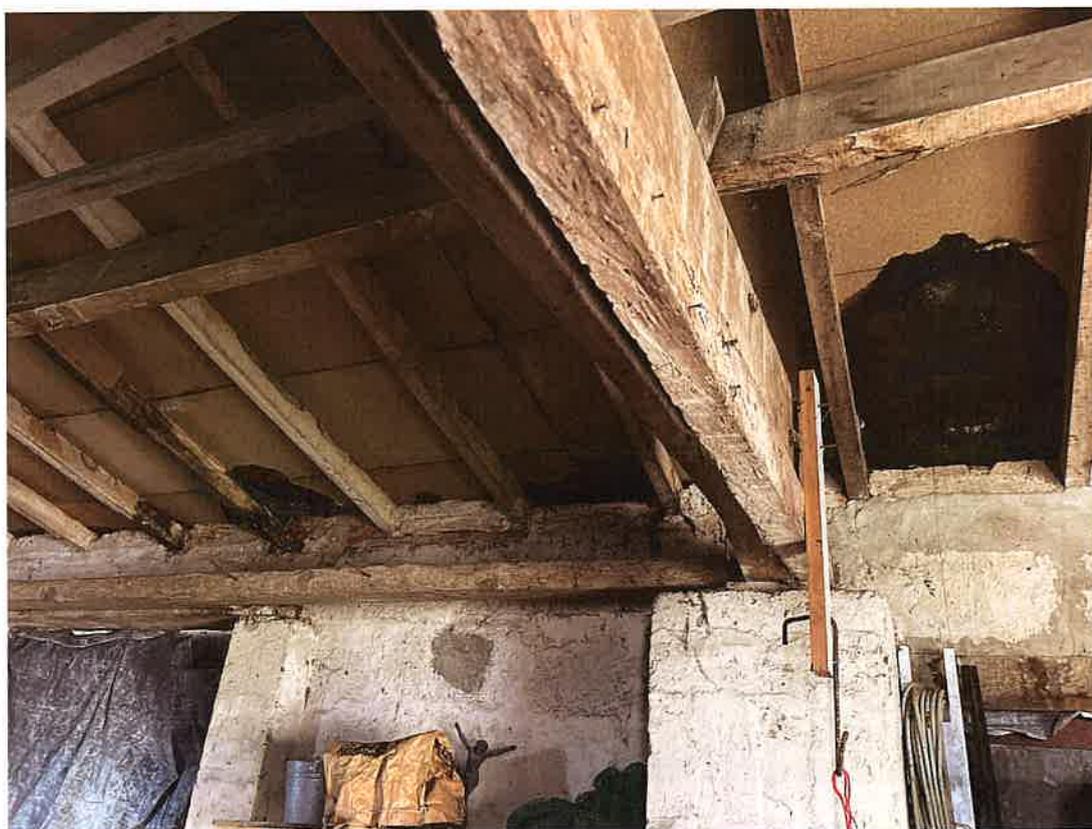
- ✓ Les murs sont en parpaings.
- ✓ Plafond : poutres de charpente apparentes. Présence d'humidité au plafond par endroits.

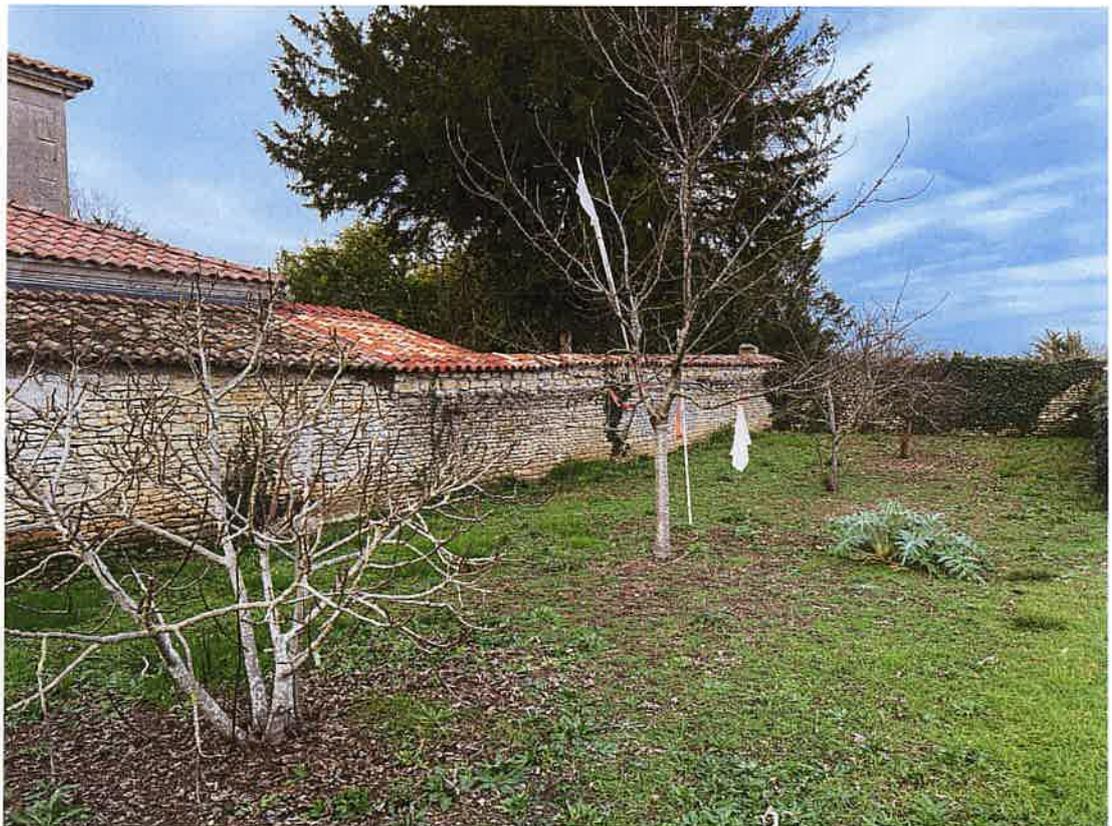
- ✓ Le mur de cette enclave appartenant à la commune s'effrite.

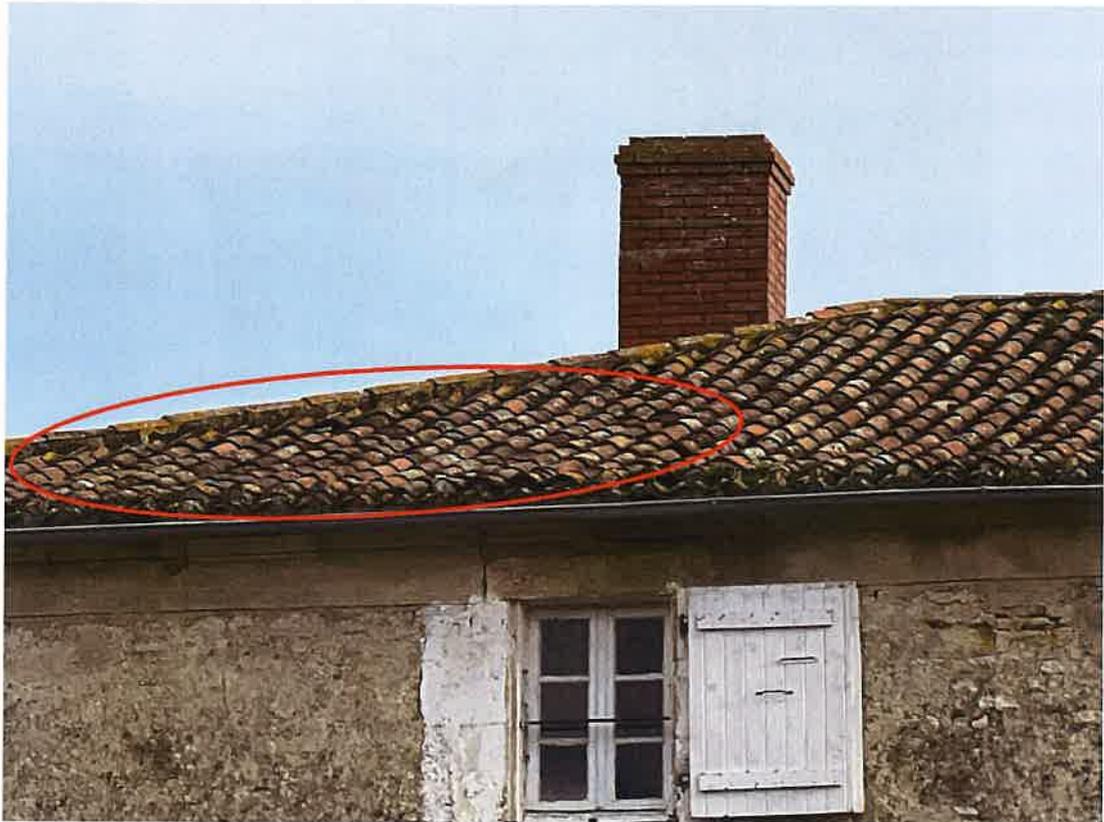
- ✓ La toiture est ancienne, légèrement affaissée.
