# Dossier de Diagnostic Technique

**\_MT\_141223\_10879523**

Adresse : ..... **19 rue Basse**

Commune : ..... **85370 MOUZEUIL ST MARTIN**

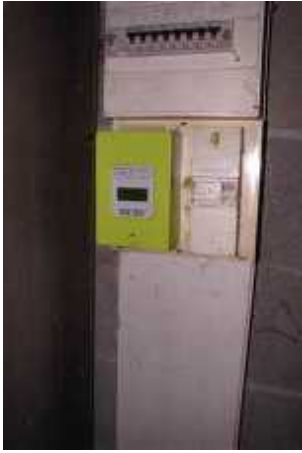
| | <p>Photo du Compteur électrique</p> |

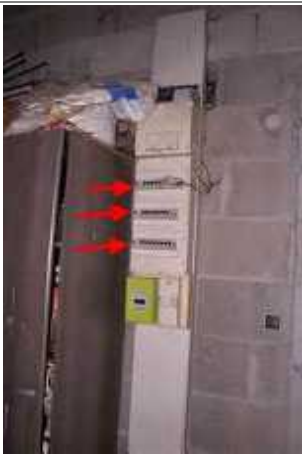
| | <p>Photo PhEle001<br/>Libellé de l'anomalie : B2.3.1 h Au moins un dispositif de protection différentielle ne fonctionne pas pour son seuil de déclenchement.<br/>Remarques : Le dispositif différentiel de protection (DDR) n'a pas disjoncté ; Faire intervenir un électricien qualifié afin de réparer ou de remplacer le DDR (Maison - Séjour)</p> |

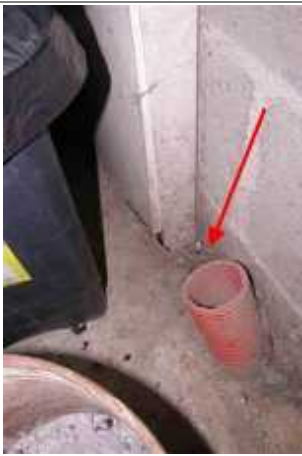
| | <p>Photo PhEle002<br/>Libellé de l'anomalie : B3.3.1 d La valeur de la résistance de la prise de terre n'est pas adaptée au courant différentiel résiduel (sensibilité) du ou des dispositifs différentiels protégeant l'ensemble de l'installation électrique.<br/>Remarques : Valeur de la résistance de la prise de terre inadaptée au(x) dispositif(s) différentiel(s) ; Faire intervenir un électricien qualifié afin d'adapter la prise de terre au(x) dispositif(s) différentiel(s) (Maison - Garage)</p> |

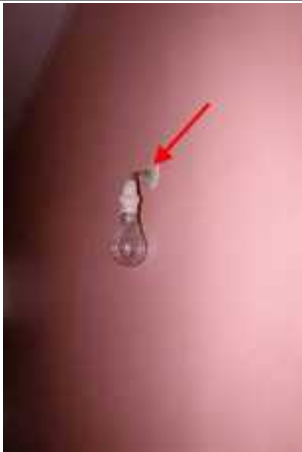
| | <p>Photo PhEle003<br/>Libellé de l'anomalie : B7.3 e L'installation électrique comporte au moins un dispositif de protection avec une partie active nue sous tension accessible.<br/>Remarques : Présence de dispositif de protection de matériel électrique présentant des parties actives nues sous tension ; Faire intervenir un électricien qualifié afin de remplacer les matériels présentant des parties actives nues sous tension (Maison - Dégagement)</p> |

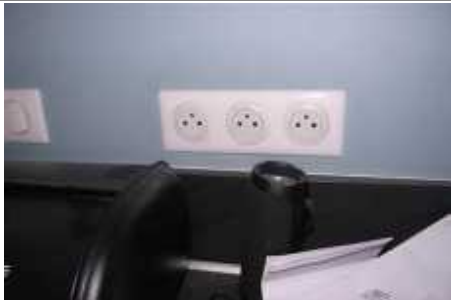
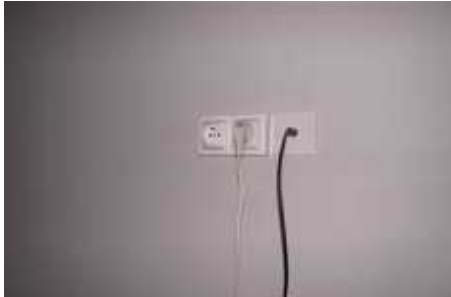
| | <p>Photo PhEle004<br/>Libellé de l'anomalie : B3.3.6 a2 Au moins un socle de prise de courant comporte une broche de terre non reliée à la terre.<br/>Remarques : Présence de circuits électriques non équipés de conducteurs de protection ; Faire intervenir un électricien qualifié afin d'installer des conducteurs de protection sur les circuits qui n'en sont pas équipés (Maison - Séjour, Maison - Chambre 2)</p> |
| | <p>Photo PhEle004<br/>Libellé de l'anomalie : B3.3.6 a2 Au moins un socle de prise de courant comporte une broche de terre non reliée à la terre.<br/>Remarques : Présence de circuits électriques non équipés de conducteurs de protection ; Faire intervenir un électricien qualifié afin d'installer des conducteurs de protection sur les circuits qui n'en sont pas équipés (Maison - Séjour, Maison - Chambre 2)</p> |

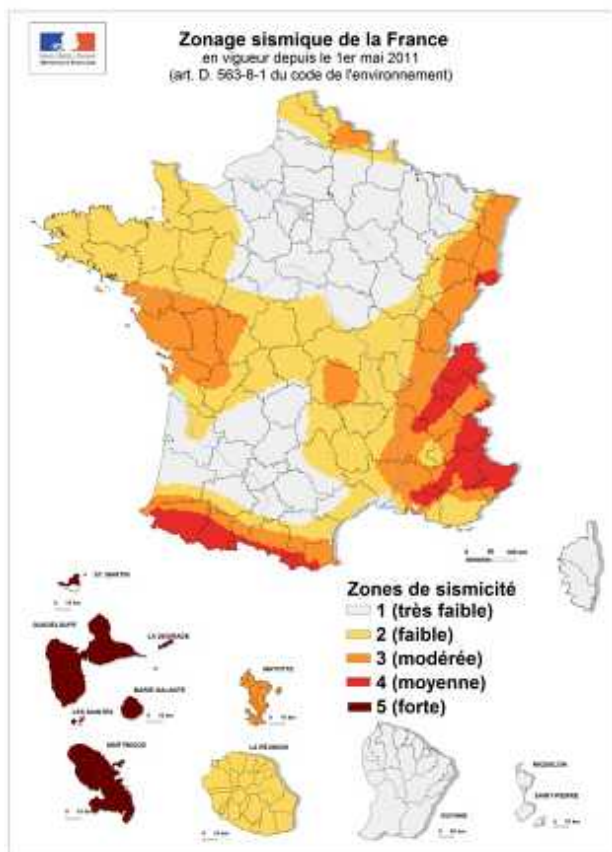
### Le zonage sismique de la France:

Les données de sismicité instrumentale et historique et des calculs de probabilité permettent d'aboutir à l'élaboration d'un zonage sismique. Cette analyse probabiliste représente la possibilité pour un lieu donné, d'être exposé à des secousses telluriques.

Elle prend en compte la répartition spatiale non uniforme de la sismicité sur le territoire français et a permis d'établir la cartographie ci-contre qui découpe le territoire français en 5 zones de sismicité: **très faible, faible, modérée, moyenne, forte**. Les constructeurs s'appuient sur ce zonage sismique pour appliquer des dispositions de constructions adaptées au degré d'exposition **au risque sismique**.
