dossier n° : 3355-
adresse : **63 rue de la Charoulière 85200 SAINT MICHEL LE CLOUCQ**
type de bien : Maison
année de construction : 1979
surface habitable : **106.39m²**
étage :
porte :
lot n° :
propriétaire : Indivision représentée par
Mme
adresse : 2 impasse du Fief du Roy 85240 SAINT HILAIRE DES LOGES

Numéro (indice) : 3355-JE-
Adresse complète : 63 rue de la Charoulière
85200 SAINT MICHEL LE CLOUCQ
Référence cadastrale : AE 277, 275, 208, 280, 279 et 249
Désignation du ou des bâtiments : Maison d'habitation sur sous sol avec dépendances
Permis date de construction : 1979
Autres informations : Traitements antérieurs : Non
Conditions météorologique - Pluvieux

Description du site	
Maison d'habitation sur sous sol avec dépendances	
Propriétaire du ou des bâtiments	
Nom ou raison sociale	: Indivision [REDACTED] représentée par Mme BRUNEAU Lise
Adresse	: [REDACTED]
Code Postal	: [REDACTED]
Ville	: [REDACTED]
Périmètre de la prestation	
Dans le cadre de cette mission, l'intervenant a examiné uniquement les locaux et les volumes auxquels il a pu accéder dans les conditions normales de sécurité.	
Département	: VENDEE
Commune	: SAINT MICHEL LE CLOUCQ
Adresse	: 63 rue de la Charoulière

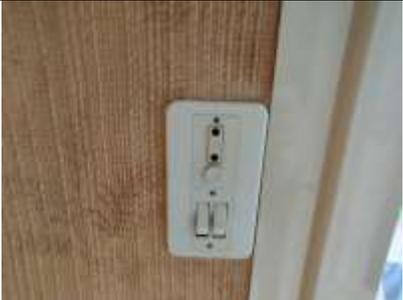
N° article (1)	Libellé et localisation (*) des anomalies	N° article (2)	Libellé des mesures compensatoires (3) correctement mises en œuvre	Commentaires	Photos
B3.3.6 a1	Au moins un socle de prise de courant ne comporte pas de broche de terre.			Présence de prises 2 pôles

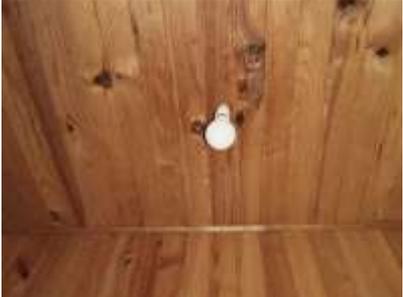
B3.3.6 a3	Au moins un circuit (n'alimentant pas des socles de prises de courant) n'est pas relié à la terre.			Présence de circuits lumineux non équipés de conducteur de terre

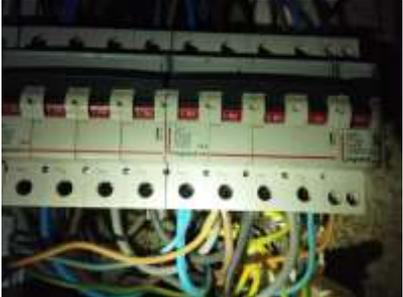
B4.3e	Le courant assigné (calibre) de la protection contre les surcharges et courts-circuits d'au moins un circuit n'est pas adapté à la section des conducteurs correspondants.			Présence de conducteurs dont les sections sont insuffisantes pour un circuits 32A (local chaudière) et 20A (garage)

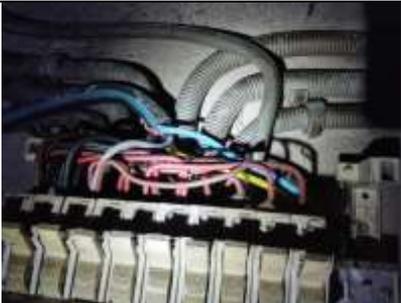
B4.3f3	A l'intérieur du tableau, la section d'au moins un conducteur alimentant les dispositifs de protection n'est pas adaptée au courant de réglage du disjoncteur de branchement.			Présence de pontages dont les sections sont insuffisantes (garage)

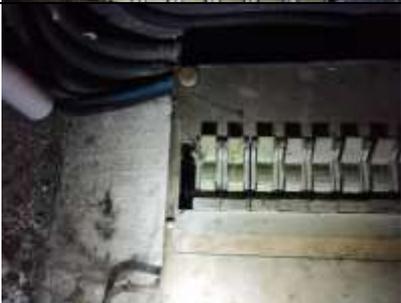
B7.3a	L'enveloppe d'au moins un matériel est manquante ou détériorée.			Présence de prises sans enveloppe de protection(salle d'eau) et d'un espace modulaire non obturé sur un tableau de répartition électrique (garage)

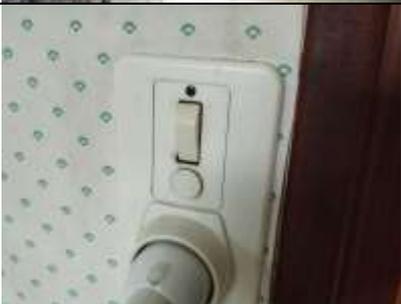
B8.3a	L'installation comporte au moins un matériel électrique vétuste.			Présence de fils métplats, de douilles voleuses, de prises et interrupteurs avec puit à fusible (habitation/sous sol)

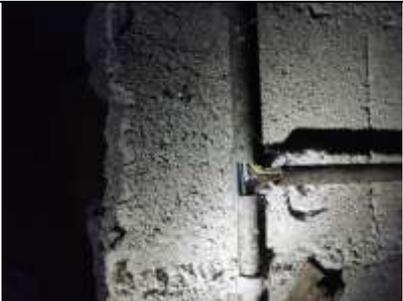
B8.3.e	Au moins un conducteur isolé n'est pas placé sur toute sa longueur dans un conduit, une goulotte, une plinthe ou une huisserie, en matière isolante ou métallique, jusqu'à sa pénétration dans le matériel électrique qu'il alimente.			Présence de conducteurs non protégés mécaniquement (sous sol)
