## Etat des risques et pollutions

Numéro (indice) : 3732-JE-CREDIT LOGEMENT  
Adresse complète : 3 rue du Dauphin - Résidence le Palais Royal - Bâtiment 1 - Appartement 1er étage - Porte droite -  
35200 FONTENAY LE COMTE  
Référence cadastrale : AS 419, 420, 434 et 435

# Etat des risques et pollutions

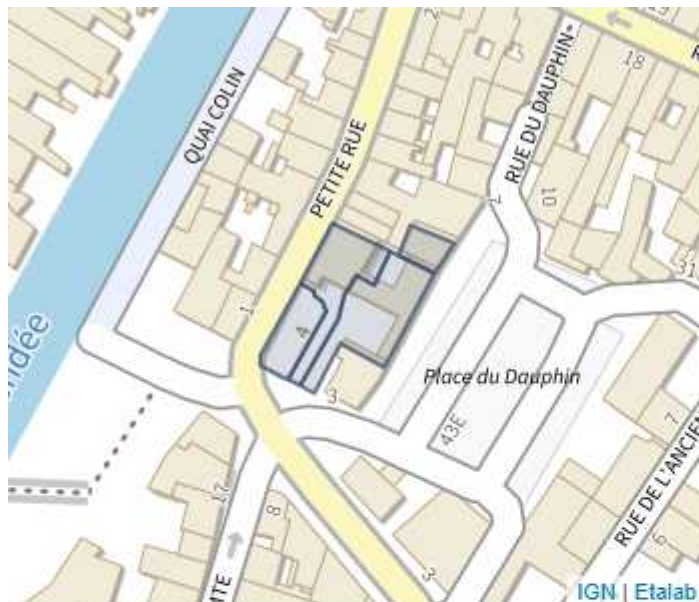
InondationPar une crue à débordement lent de cours d'eau

Le plan de prévention des risques est un document réalisé par l'Etat qui interdit de construire dans les zones les plus exposées et encadre les constructions dans les autres zones exposées.

### INONDATION

Le Plan de prévention des risques naturels (PPR) de type Plan de Prévention des Risques Naturels nommé PPRi-Ville de Fontenay - MODIFIE a été approuvé et affecte votre bien.  
Date de prescription : 29/12/1997

Vous êtes concernés par un plan de zonage du PPR  
- Prescriptions - Zone bleue d'autorisation sous condition (B)  
[Prescriptions-B; typeReg: 02]

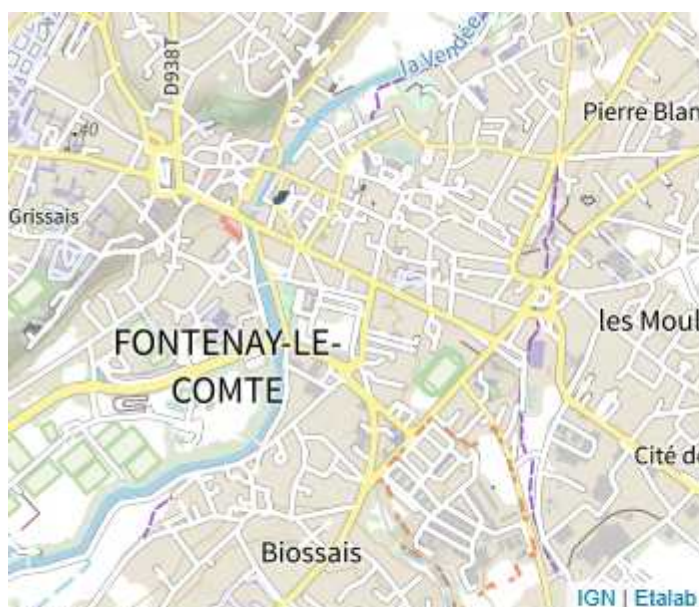
InondationPar une crue à débordement lent de cours d'eau

Le plan de prévention des risques est un document réalisé par l'Etat qui interdit de construire dans les zones les plus exposées et encadre les constructions dans les autres zones exposées.

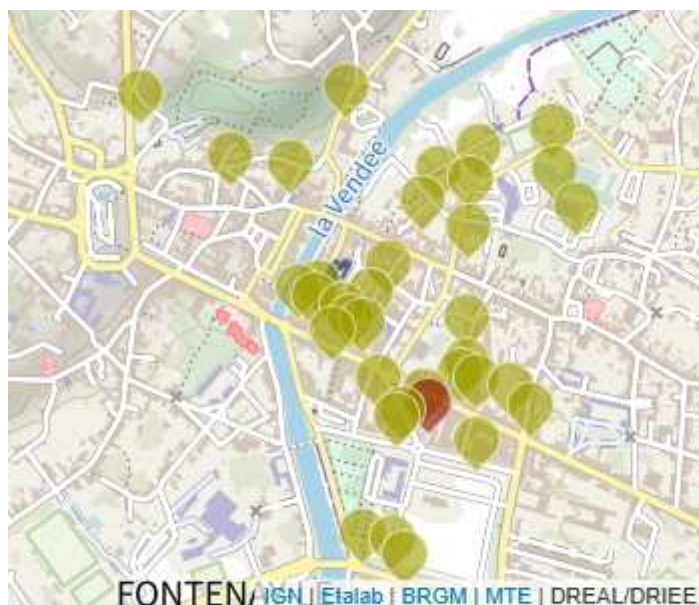
### POLLUTION DES SOLS (500 m)

Les pollutions des sols peuvent présenter un risque sanitaire lors des changements d'usage des sols (travaux, aménagements, changement d'affectation des terrains) si elles ne sont pas prises en compte dans le cadre du projet.

- 1 site(s) référencé(s) dans l'inventaire des installations classées pour la protection de l'environnement (ICPE)
- 36 site(s) potentiellement pollué(s), référencé(s) dans l'inventaire des sites ayant accueilli par le passé une activité qui a pu générer une pollution des sols (CASIAS).

Les données disponibles mentionnent enfin la présence d'anciennes activités qui ont été localisées dans le centre de la commune par défaut. La présente analyse n'en tient donc pas compte. Le détail de ces données est consultable en ANNEXE 3.

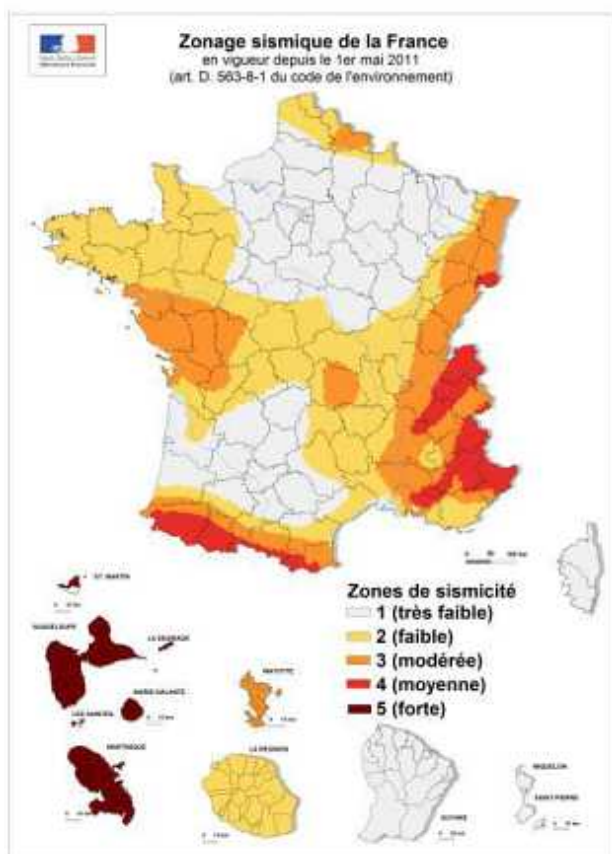
### Le zonage sismique de la France:

Les données de sismicité instrumentale et historique et des calculs de probabilité permettent d'aboutir à l'élaboration d'un zonage sismique. Cette analyse probabiliste représente la possibilité pour un lieu donné, d'être exposé à des secousses telluriques.

Elle prend en compte la répartition spatiale non uniforme de la sismicité sur le territoire français et a permis d'établir la cartographie ci-contre qui découpe le territoire français en 5 zones de sismicité: **très faible, faible, modérée, moyenne, forte**. Les constructeurs s'appuient sur ce zonage sismique pour appliquer des dispositions de constructions adaptées au degré d'exposition **au risque sismique**.
