# Dossier de Diagnostic Technique

**\_MT\_110925\_10882609**

Adresse : ..... **28 route de Ste Hermine**

**Maison d'habitation individuelle sur  
trois niveaux et un ensemble  
d'annexes**

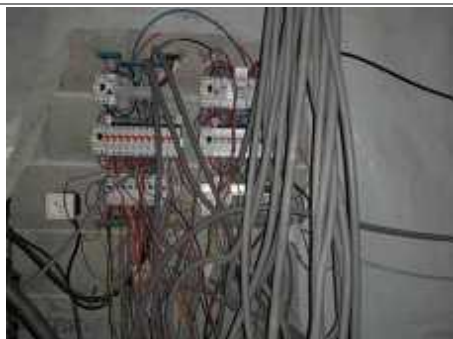
Photo n° PhEle001

B11 a2 Une partie seulement de l'installation électrique est protégée par au moins un dispositif différentiel à haute sensibilité inf. ou égal à 30 mA.

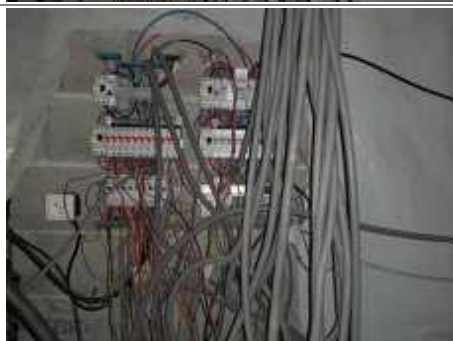
Photo PhEle002

Libellé de l'anomalie : B2.3.1 h Au moins un dispositif de protection différentielle ne fonctionne pas pour son seuil de déclenchement.  
Remarques : Le seuil de déclenchement du dispositif différentiel de protection (DDR) est supérieur au courant différentiel assigné (sensibilité) de ce dernier ; Faire intervenir un électricien qualifié afin de réparer ou de remplacer le DDR (Maison Rdc - Débarras)

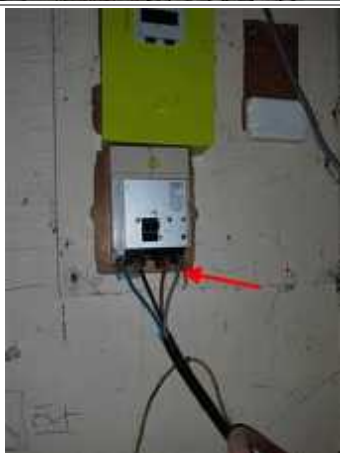
Photo PhEle003

Libellé de l'anomalie : B7.3 d L'installation électrique comporte au moins une connexion avec une partie active nue sous tension accessible.  
Remarques : Présence de connexion de matériel électrique présentant des parties actives nues sous tension ; Faire intervenir un électricien qualifié afin de remplacer les matériels présentant des parties actives nues sous tension (Maison Rdc - Débarras)

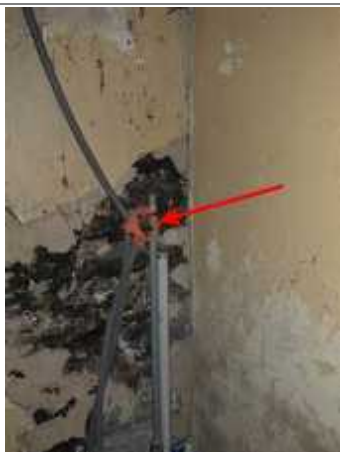
Photo PhEle004

Libellé du point de contrôle : B7.3 e L'installation électrique comporte au moins un dispositif de protection avec une partie active nue sous tension accessible.

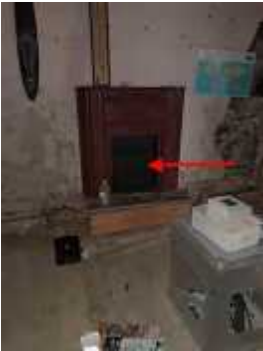
| Photo | Description | Conseil |
|---|---|---|
| | Présence d'un foyer ouvert non condamné | Faire condamner le foyer ouvert dès la première étape de la rénovation |

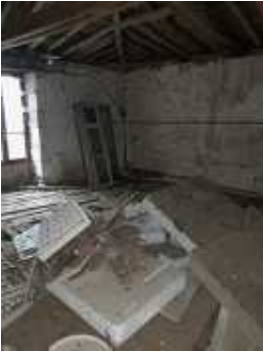
| Photo | Description | Conseil |
|---|---|---|
| | Plancher du grenier 1 encombré et non isolé | Prévoir un nettoyage du plancher avant la mise en place d'une isolation au sol ou rouleaux. |

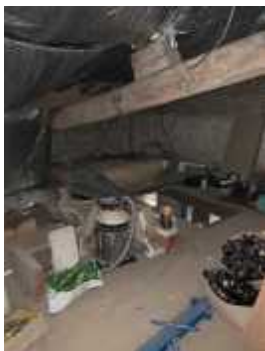
Plancher du grenier 2 non isolé

Prévoir une isolation au sol du plancher

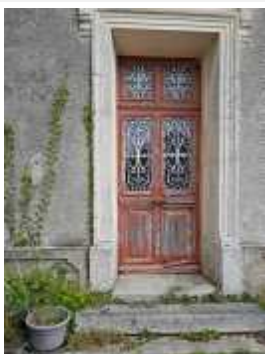
Porte d'entrée en simple vitrage

A remplacer par une porte ayant une meilleure performance thermique.

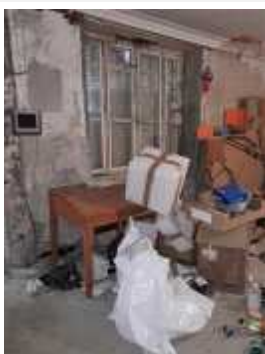
Fenêtre du salon en survitrage

A remplacer par des ouvertures double vitrage ayant une meilleure performance thermique.

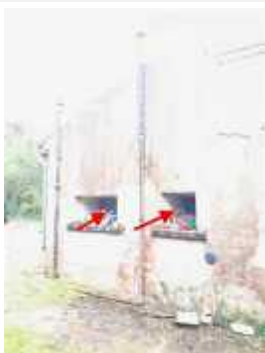
Fenêtres simples vitrage bois

A remplacer par des ouvertures double vitrage ayant une meilleure performance thermique.

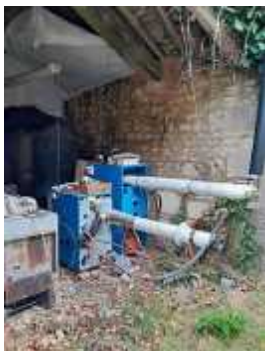
Chaudière au fuel de 2006 et chaudière granulés de fabrication inconnu

Changer le système de chauffage par un générateur plus performant (pompe à chaleur, etc...)

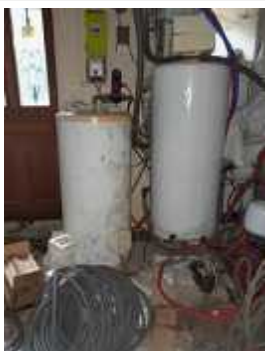
Ballon d'eau chaude en mauvais état

Changer le système de production d'eau chaude par un générateur plus performant (pompe à chaleur, etc...) ballon thermodynamique

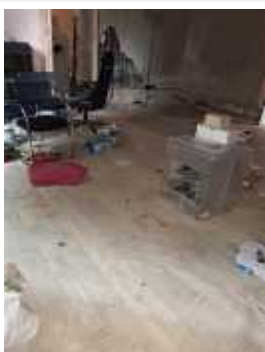
Plancher du rez de chaussée (entrée, bureau, salle à manger, salon, cuisine) de type plancher chauffant

Il serait souhaitable de faire intervenir un homme de l'art afin de vérifier de la conformité et du bon fonctionnement de celui-ci

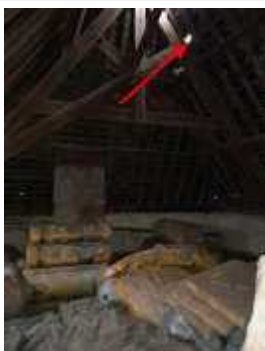
Couverture Ardoises en mauvaise état

Avant les travaux d'isolation des murs intérieurs, il serait souhaitable de faire intervenir un homme de l'art afin de vérifier l'étanchéité de la couverture.

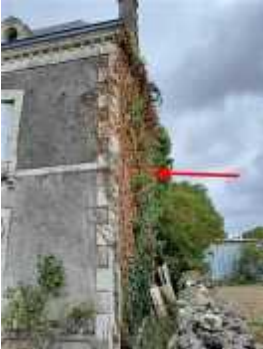
| Photo | Description | Conseil |
|---|---|---|
| | Végétation importante sur les murs.<br>Conséquences : La végétation détériore l'enduit ce qui rend le mur perméable à l'eau. | Faire appel à un spécialiste pour enlever la végétation. |

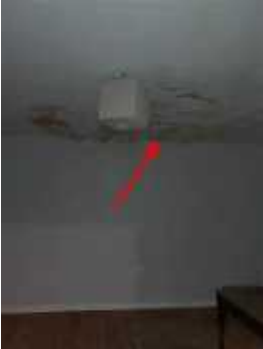
| Photo | Description | Conseil |
|---|---|---|
| | Plafond, présence de champignons lignivores (infiltration d'eau)<br>Conséquences : Une difficulté à chauffer les pièces concernées et une détérioration du support et de l'isolant | Faire appel à un spécialiste pour faire analyser les causes et solutionner cette pathologie. |

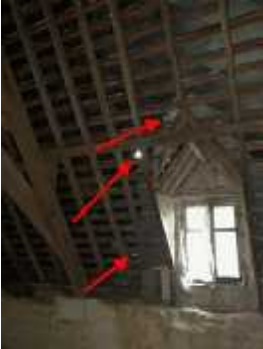
| Photo | Description | Conseil |
|---|---|---|
| | Couverture, présence d'ardoise/tuiles cassées.<br>Conséquences: Infiltration d'eau dans les combles qui détériorent l'isolant en place et réduit la performance de l'isolant | Faire appel à un spécialiste pour changer les ardoises/tuiles cassées. |

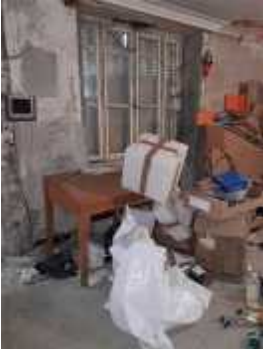
| Photo | Description | Conseil |
|---|---|---|
| | Mur présence d'un enduit béton.<br>Conséquences : L'humidité présente naturellement dans le mur a des difficultés à s'évacuer, ce qui peut détériorer le mur et apporter de l'humidité dans le bien. | Faire enlever l'enduit béton avant la mise en place de l'isolation. |
