## RAPPORT DE VISITE

### Contrôle de vente d'une installation d'assainissement non collectif

| Adresse du contrôle : | 28 ROUTE DE SAINTE HERMINE<br>85570 POUILLE |

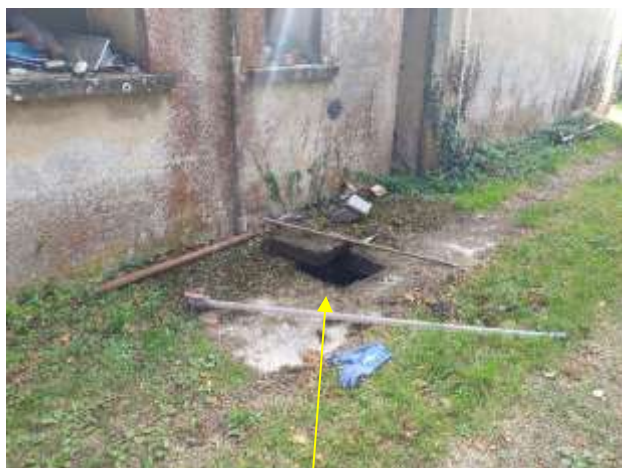
| Nature et description de l'ouvrage | Constats | Commentaires |
|---|---|---|
| <b>Fosse septique</b><br><br>Béton ; Maçonnerie ;<br>Estimée à 2000-3000L | Accessibilité : Oui<br>Etat physique : Mauvais<br>Etat de fonctionnement : Non<br>Dimensionnement : Inconnu<br>Défaut constaté : <b>Oui</b> <ul style="list-style-type: none"> <li>▪ Pas de justificatif de vidange.</li> <li>▪ Défaut d'étanchéité de l'ouvrage (présence de plusieurs fissures).</li> </ul> | Selon [REDACTED] la dernière vidange aurait été effectuée il y a 4-5 ans par BODIN.<br><br>Taux de boue = 30% |

| Problèmes constatés ? | | Détails | Mentions et délais réglementaires |
|---|---|---|---|
| L'installation présente-t-elle des dysfonctionnements majeurs ? | Oui | <ul style="list-style-type: none"> <li>▪ Défaut d'étanchéité de l'ouvrage (Ouvrage fissuré).</li> </ul> | |

Fosse toutes eaux

- Réhabilitation complète, mettre un système de prétraitement (ex: fosse toutes eaux) et de traitement (ex : filtre à sable, filtre compact...) pour l'ensemble des eaux usées. Pour cela consulter un bureau d'études.

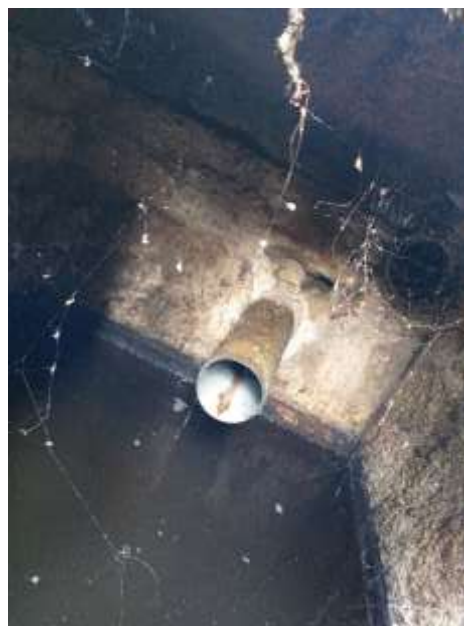
Taux de boue dans le prétraitement : 30%

Intérieur de la fosse

- Faites vidanger la fosse par un professionnel agréé de la vidange lorsque la boue atteint 50% du volume de la fosse.
