## PROCES-VERBAL DE DESCRIPTION

**L'AN DEUX MILLE VINGT QUATRE**  
**et le VINGT-ET-UN NOVEMBRE**

Au sein d'un immeuble collectif 3 Rue du Dauphin à FONTENAY-LE-COMTE (85), un ensemble comprenant un appartement dit lot n°5, ainsi que lot n°11 une cave, et lot n°17 un emplacement de parking, le tout sur un ensemble cadastré section AS n°419, 420, 434 et 435.

Me suis rendu ce jour 21/11/2024, à 14h00, 3 Rue du Dauphin à FONTENAY-LE-COMTE (85).

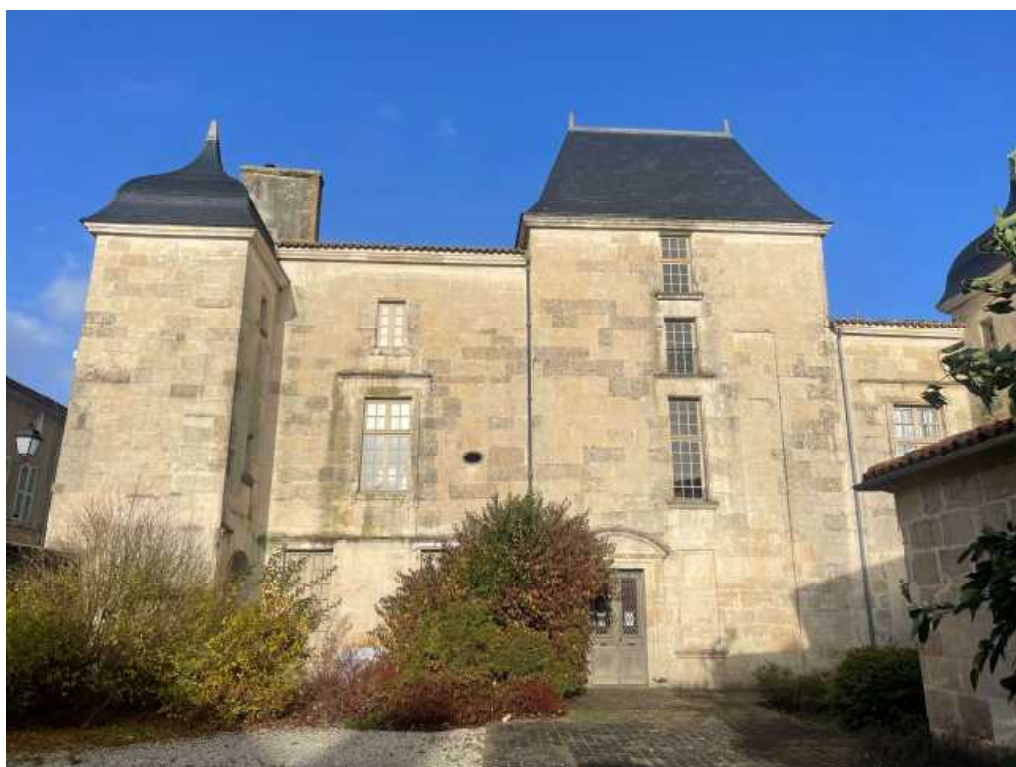
Photo 1

Le présent descriptif vise les lots 5, 11 et 17 de cette copropriété dont le syndic est l'agence AML, 13 Avenue de la République à Niort. Le lot n°5 est constitué d'un appartement situé au premier étage de la résidence, le lot n°11 est une cave et le 5 un parking selon l'EDD.

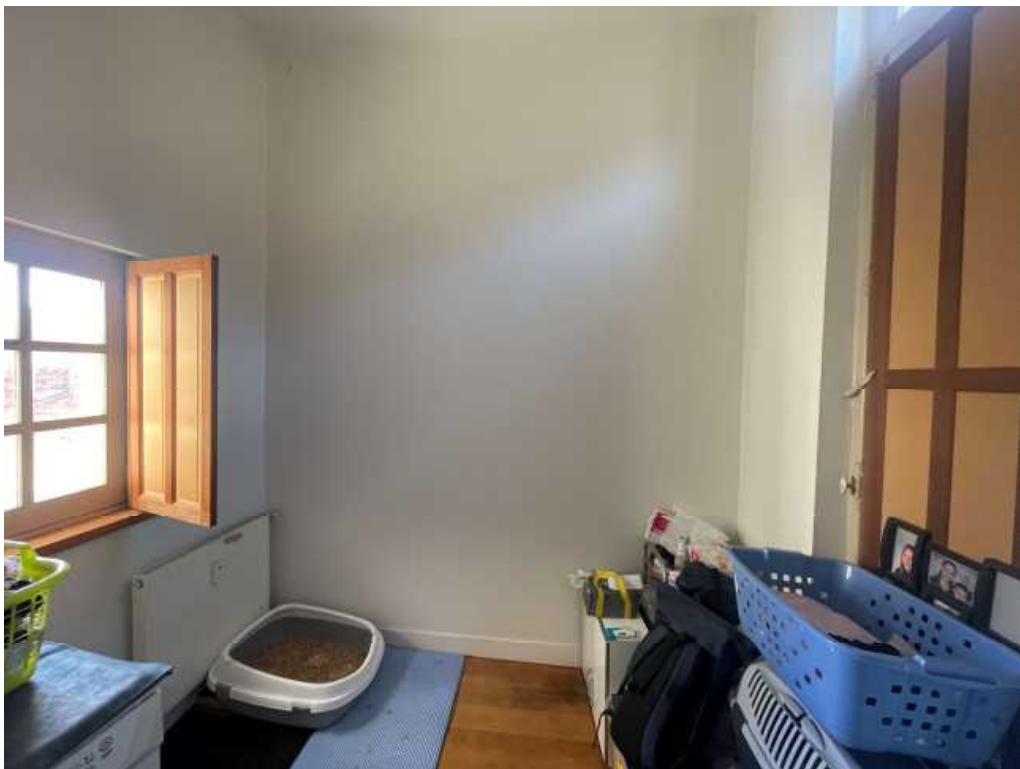
**Photo 7**

Cette pièce bénéficie d'une fenêtre simple battant, simple vitrage, donnant sur la cour intérieure. Elle est munie d'huisseries anciennes. En vis-à-vis, une fenêtre du même type mais de plus grand dimensionnement donne côté Petite Rue.

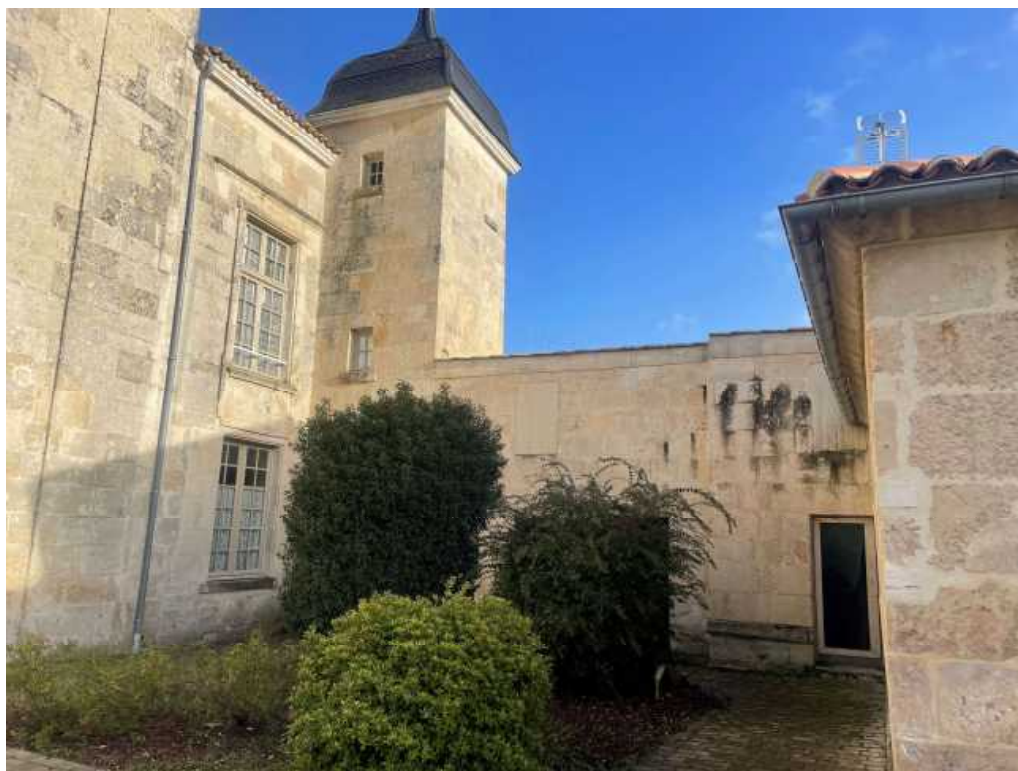
**Photo 11**

On accède à cet immeuble par la cour principale située sur l'avant, et plus précisément une double porte vitrée, menuiseries bois, dans un état d'usage moyen la peinture étant légèrement dégradée.

Donnant sur un escalier semi-tournant, menuiseries bois, avec garde-corps de ferronnerie et rampe en bois ancienne, menant au palier d'étage.
