PROCES-VERBAL DE DESCRIPTION

L'AN DEUX MILLE VINGT QUATRE
et le QUINZE MARS

I - ENSEMBLE IMMOBILIER SITUÉ 63 RUE DE LA CHAROULIERE A SAINT-MICHEL-LE-CLOUCQ

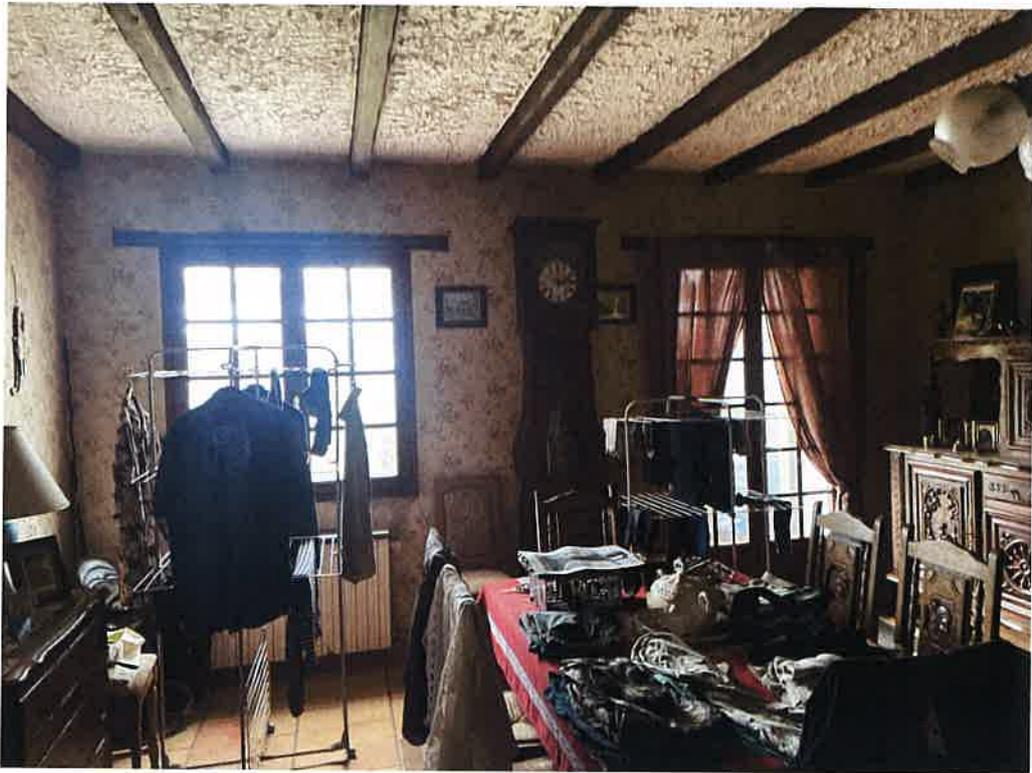
Photo 3

Côté pignon droit de l'immeuble on trouve, en partie intermédiaire, une cheminée jambage pierre, linteau bois avec un insert.

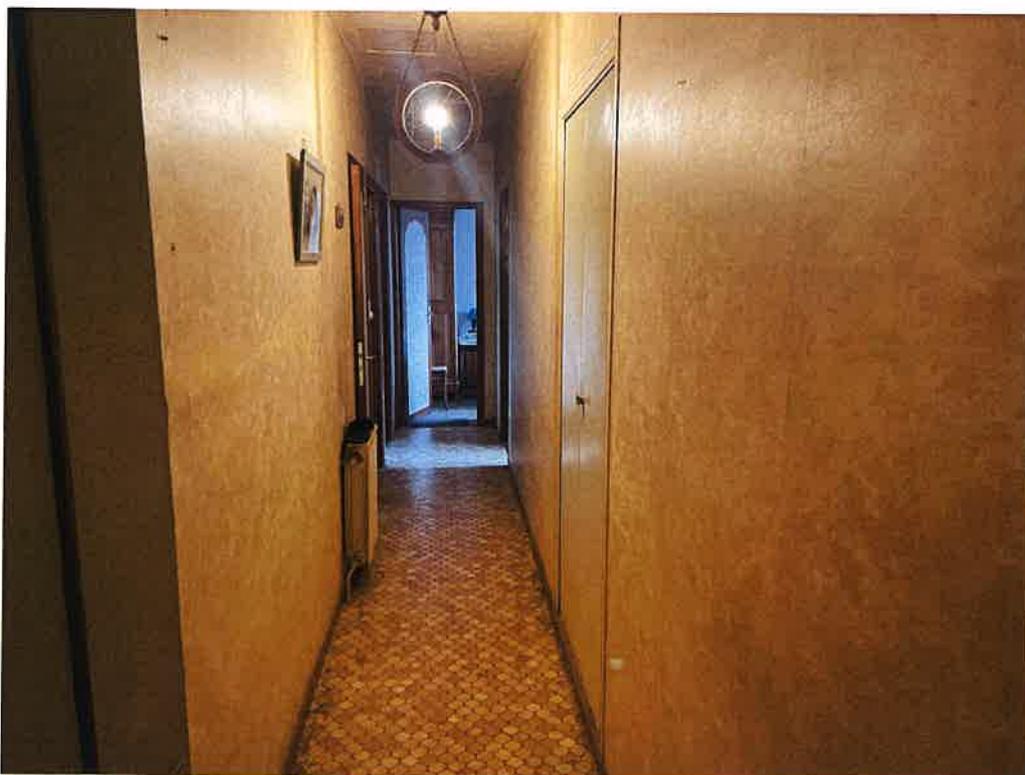
Photo 6

L'intégralité du couloir bénéficie au sol d'un revêtement petits carreaux de mosaïque présentant des traces de salissures mais pas de désordres majeurs. Plinthes idem.

Présence d'une trappe d'accès aux combles et présence d'un détecteur de fumée.

Le couloir est pourvu d'un radiateur avec robinet qui est en état de fonctionnement, et un espace de rangement dont le clos est assuré par une porte à vantaux métalliques.

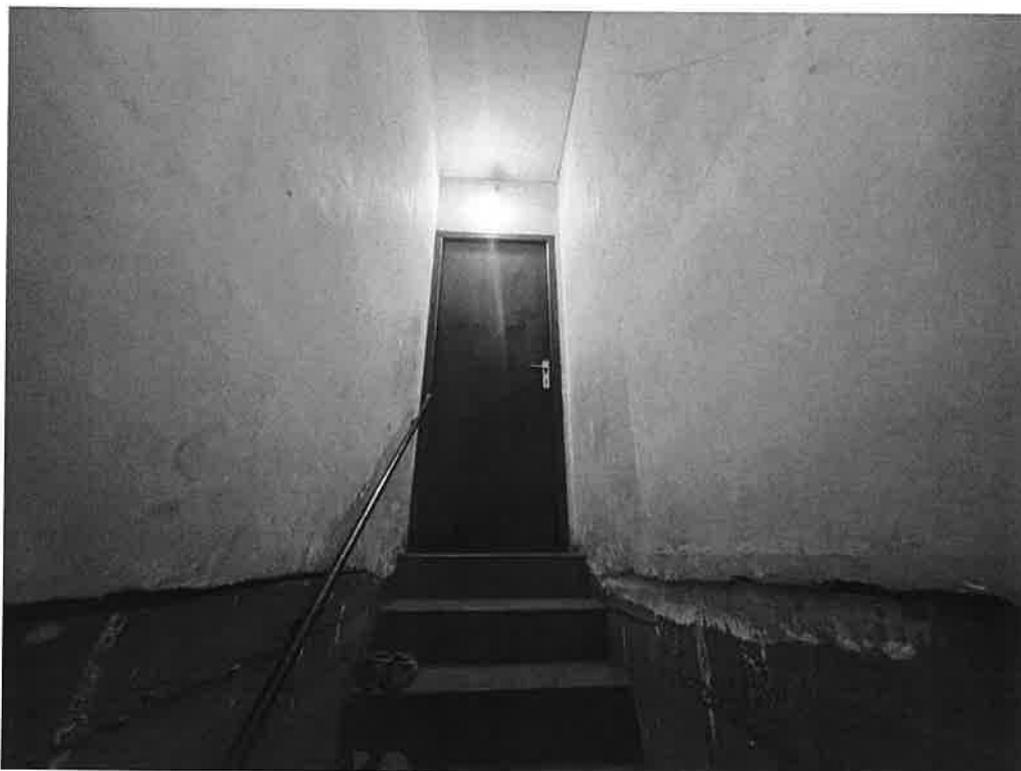
Photo 11

Escalier droit béton. Marches et contremarches béton.
Sur la cage d'escalier, enduit plâtre état brut.

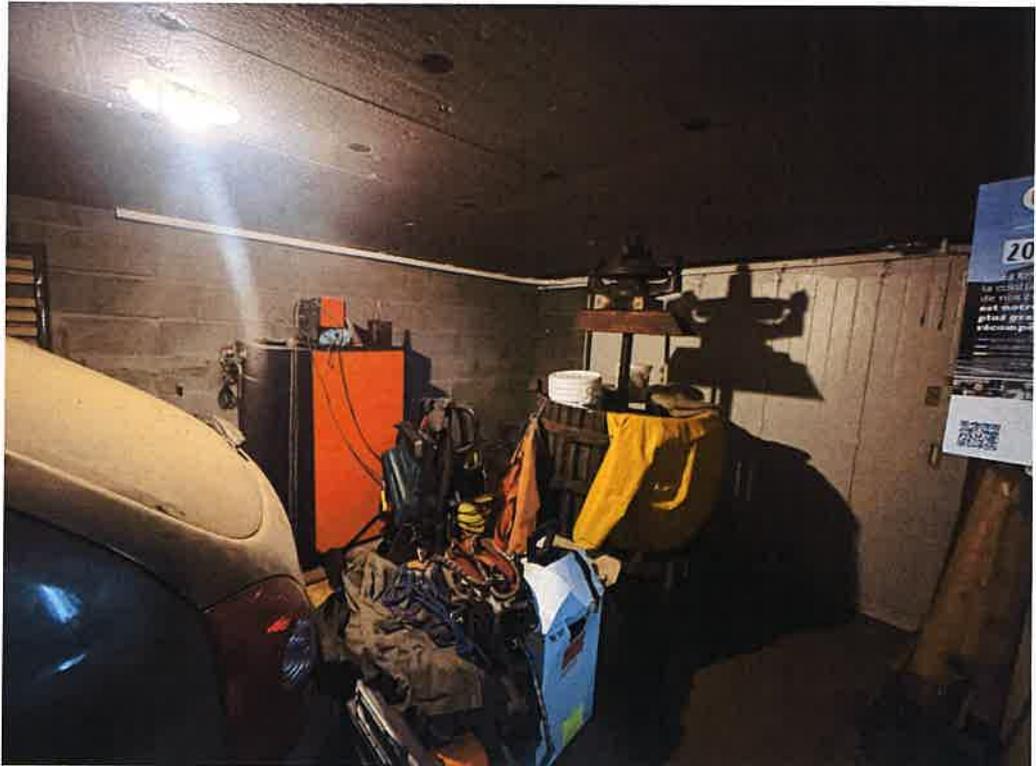
Photo 14

Panneaux isolants au niveau du plafond, état brut également.

Le garage est accessible via une porte véhicules à panneaux sectionnels d'aspect plus récent.

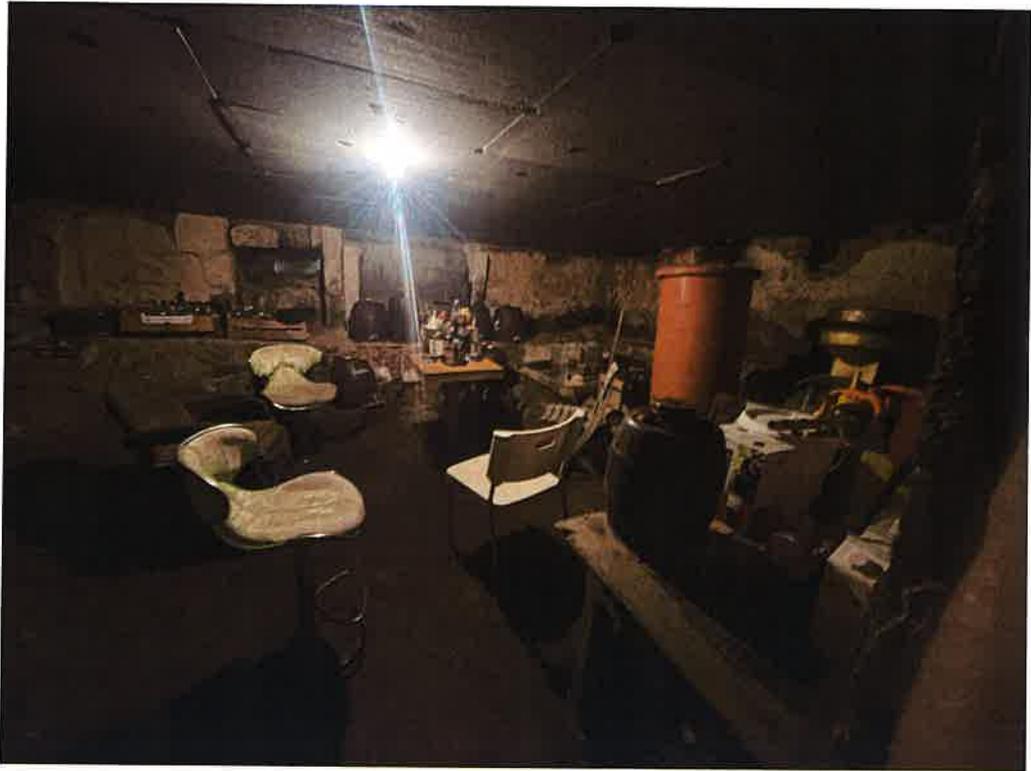
Photo 15

Panneaux isolants.

Il s'agit d'une pièce aveugle.

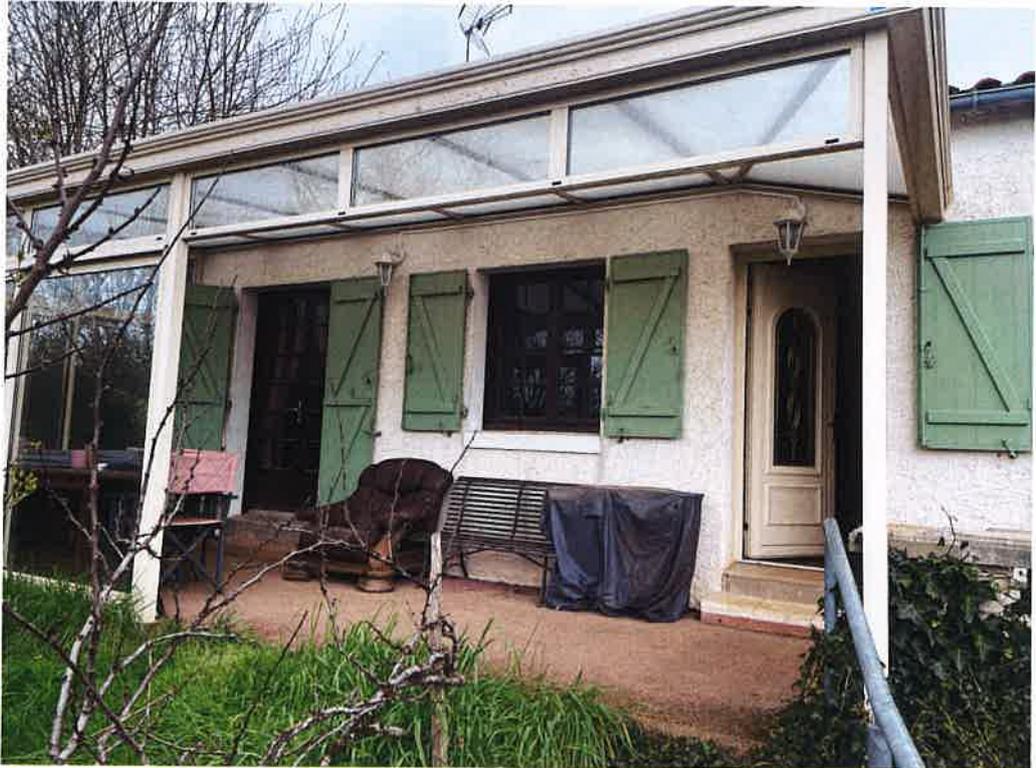
Photo 16

Toujours au sein de la même parcelle, il existe un passage permettant le contournement de l'immeuble. Il s'agit d'une parcelle enherbée. Il existe, en limite de propriété, des haies de lauriers. La végétation est assez abondante, l'herbe haute.

On trouve et on accède à la fois au pignon droit de l'immeuble, puis à la face arrière.

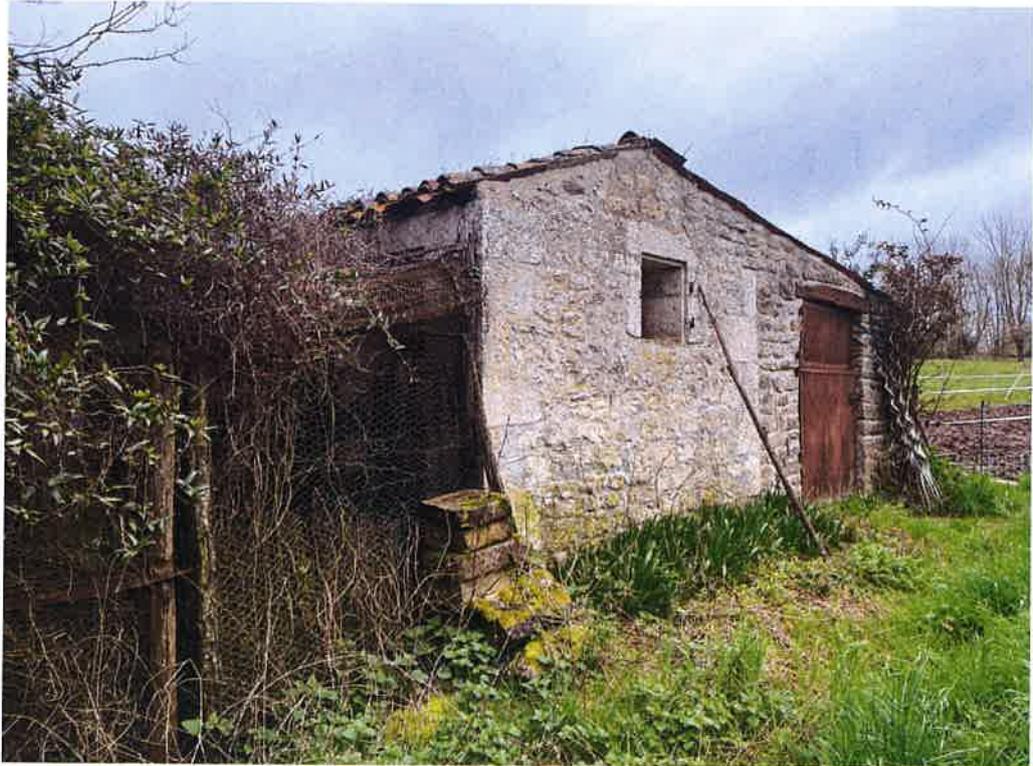
Photo 17

Le clos est assuré par une porte de ferme, deux battants superposés.

Sur l'arrière, un ancien poulailler désaffecté.

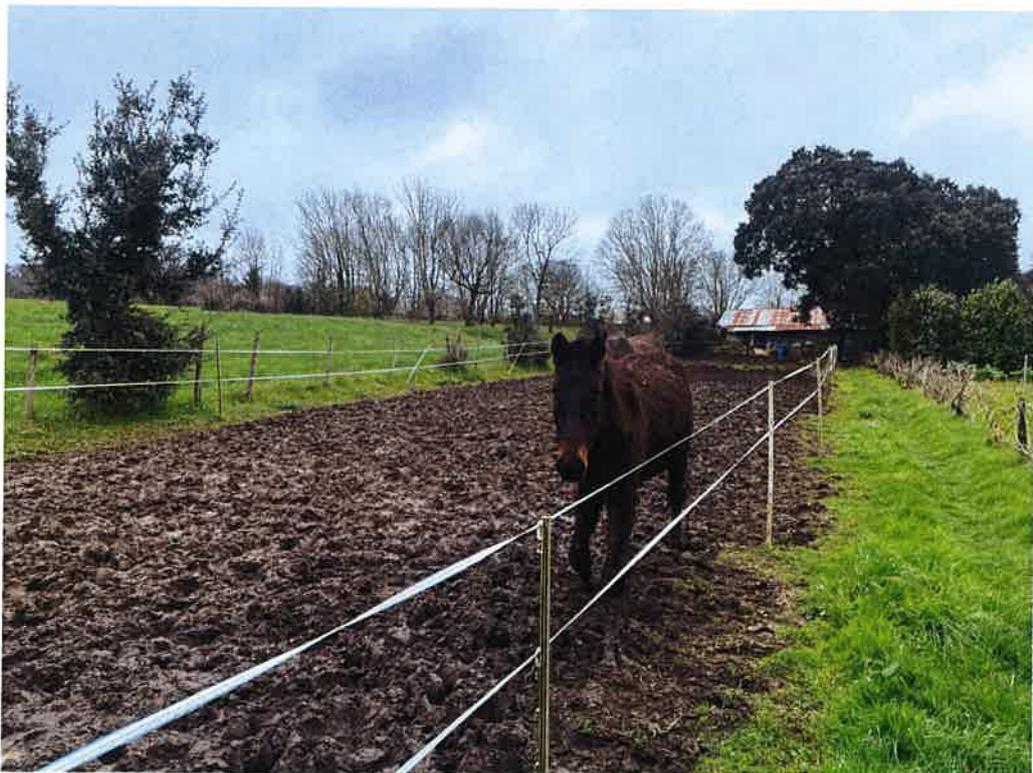
Photo 18

Sur l'arrière de la propriété, les **parcelles 208 et 280** sont des parcelles de terre à nu, qui bénéficient d'une toiture légère. Actuellement deux chevaux se trouvent dans l'enclos.

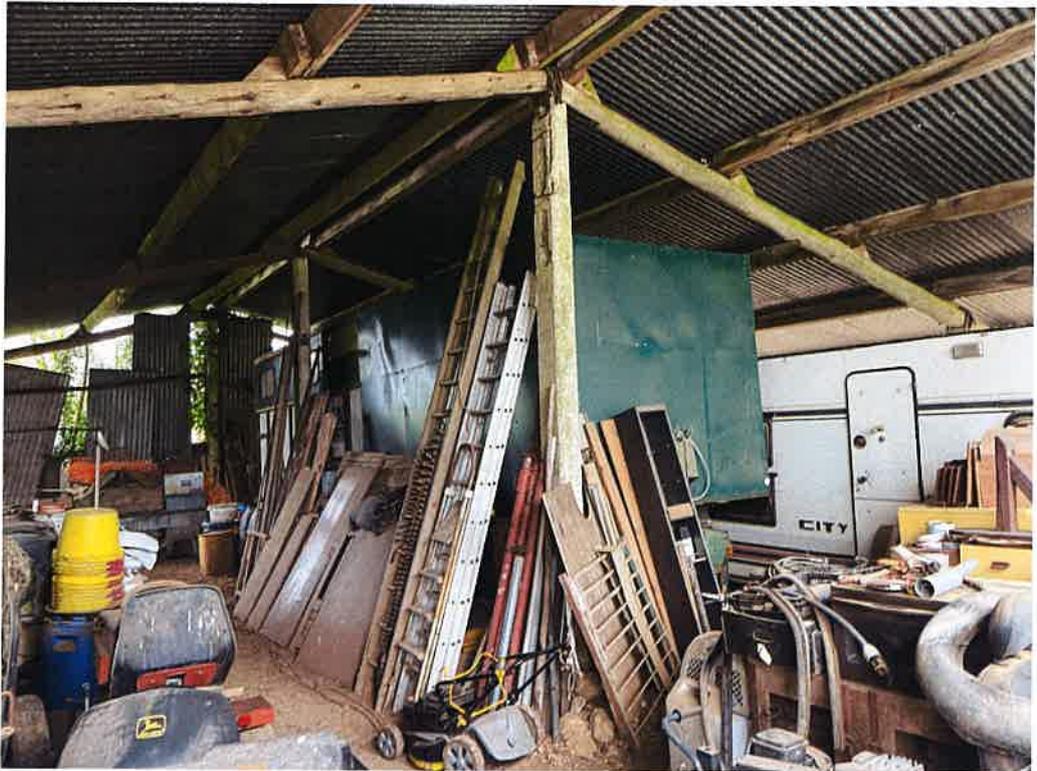
Photo 22

Cette parcelle accueille un bâtiment de nature agricole aux fins de stockage. Il repose sur des piliers béton, structure bois, toiture tôle ondulée.

Au sol, terre battue.
