Procès Verbal de Description

PROCES VERBAL DE DESCRIPTION

Me suis rendu ce jour à 13 H 55 à **VOUILLÉ LES MARAIS (Vendée)**, au 2 Rue du Port d'Aisne, où étant, j'ai procédé aux constatations suivantes en présence de :

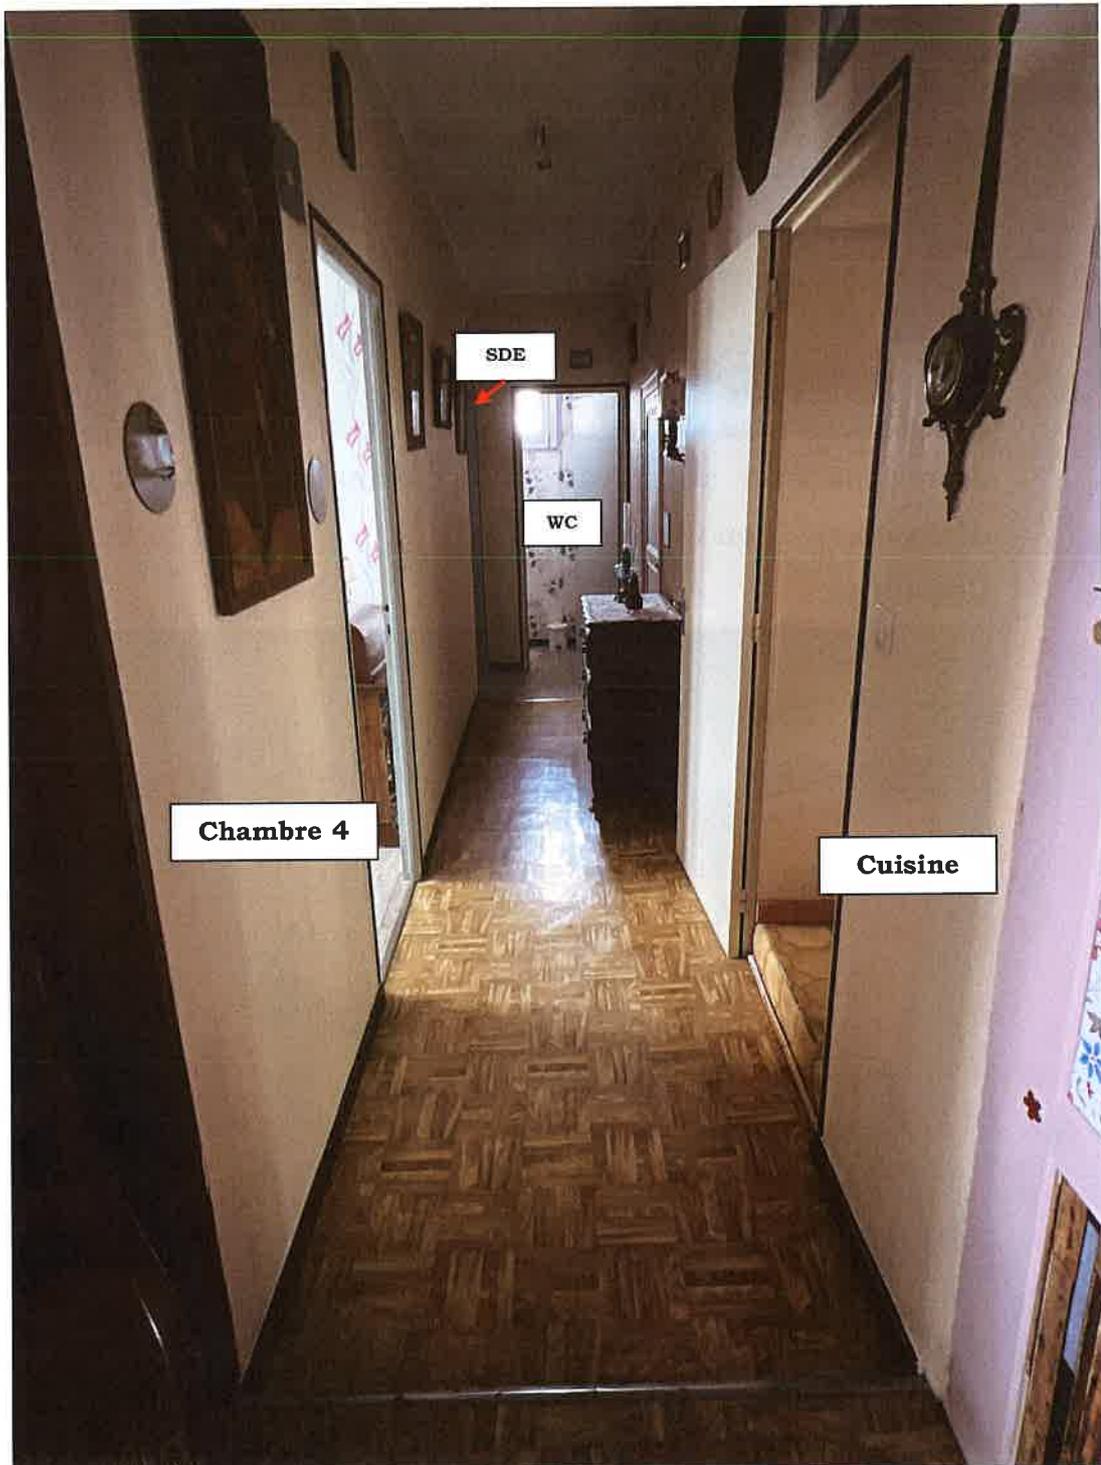
- ✓ Le sol du couloir est en revêtement linoléum imitation parquet.
- ✓ Plinthes bois.
- ✓ Murs : papier peint.
- ✓ Plafond peint, légèrement fissuré. Présence d'une fissure au plafond et présence d'un point lumineux à deux spots au plafond.
- ✓ Dans ce couloir, au fond, présence d'un placard.

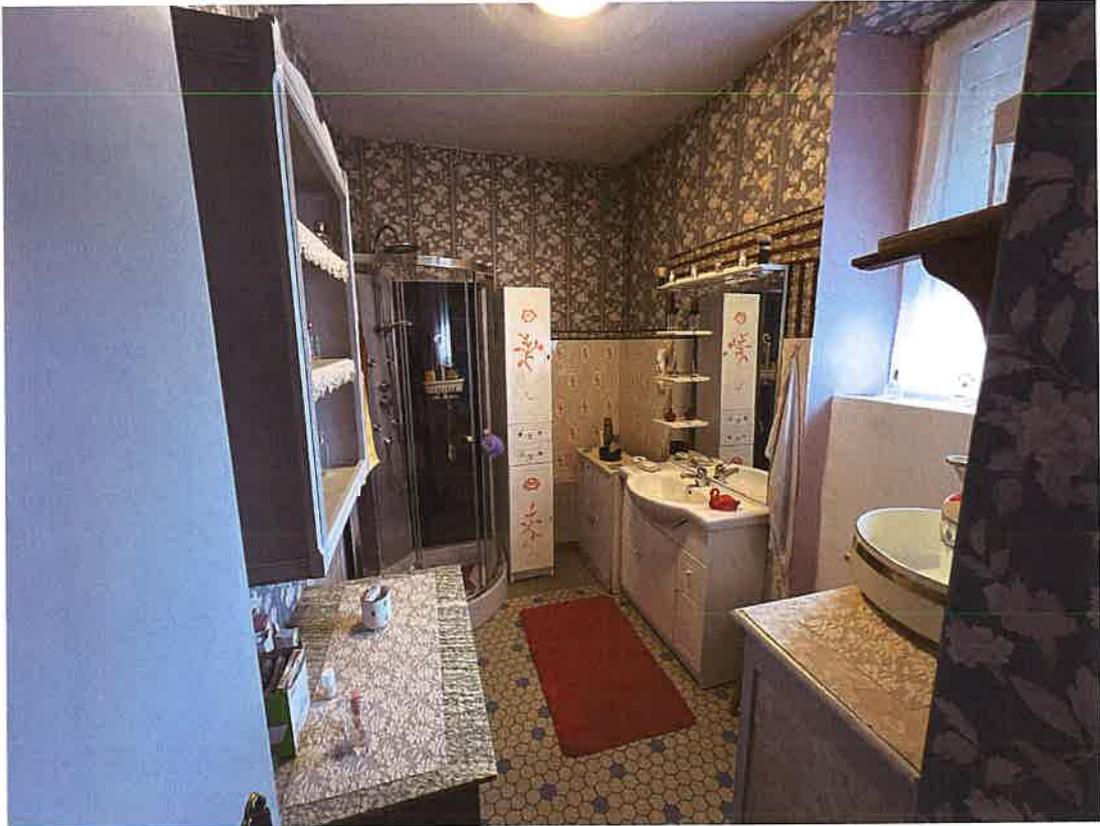
- ✓ Le sol est en carrelage petits carreaux.
- ✓ Les plinthes sont en carrelage.
- ✓ Les murs sont peints ou papier peint ou faïence. Au-dessus, c'est le papier peint.
- ✓ Le plafond est peint, avec un point lumineux au plafond. Présence de fissures au niveau du plafond.

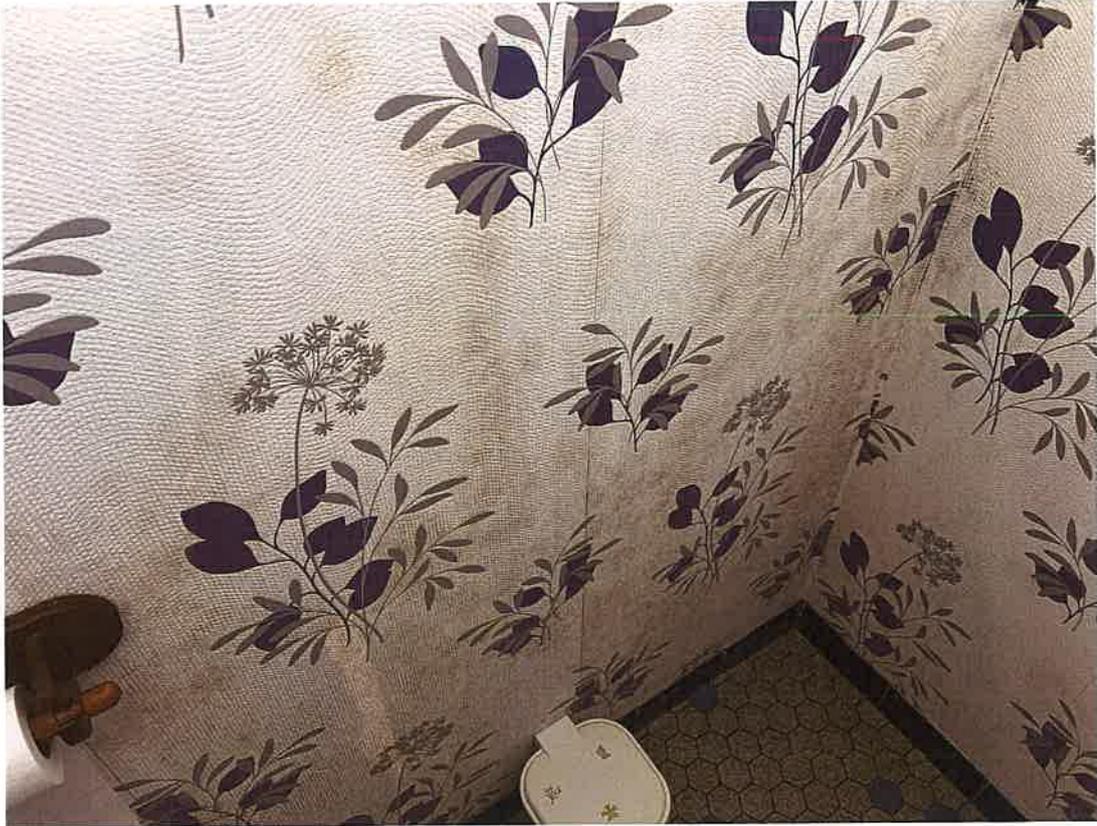
- ✓ Le papier peint en Nord est légèrement taché d'humidité.

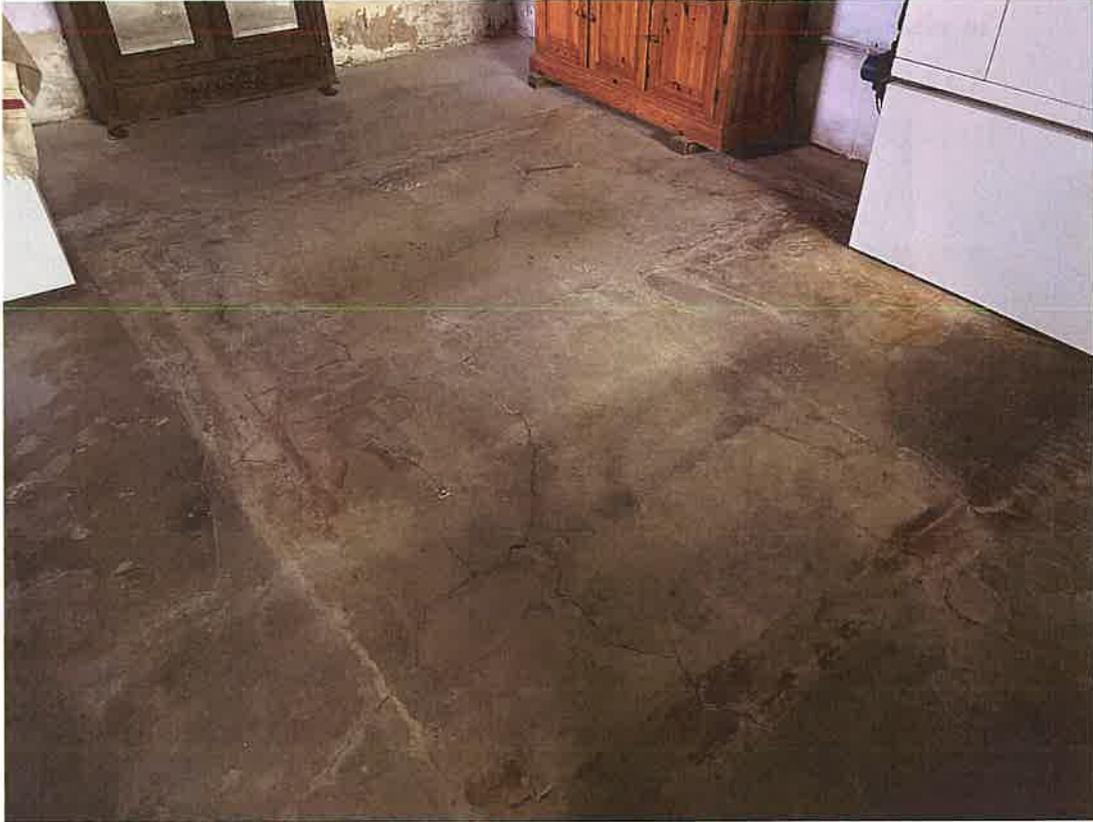
- ✓ Le sol est en ciment lissé, légèrement craquelé par endroits notamment en partie Sud.

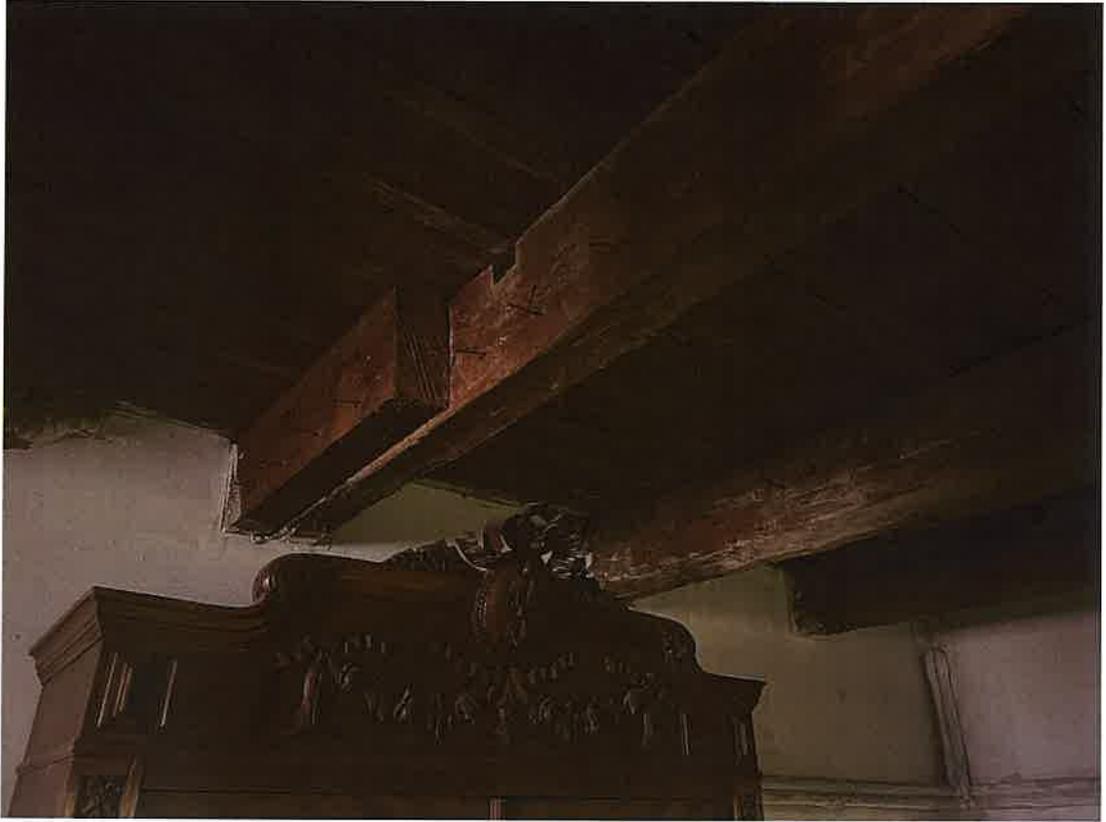
- ✓ Une poutre semble avoir été renforcée au bout.

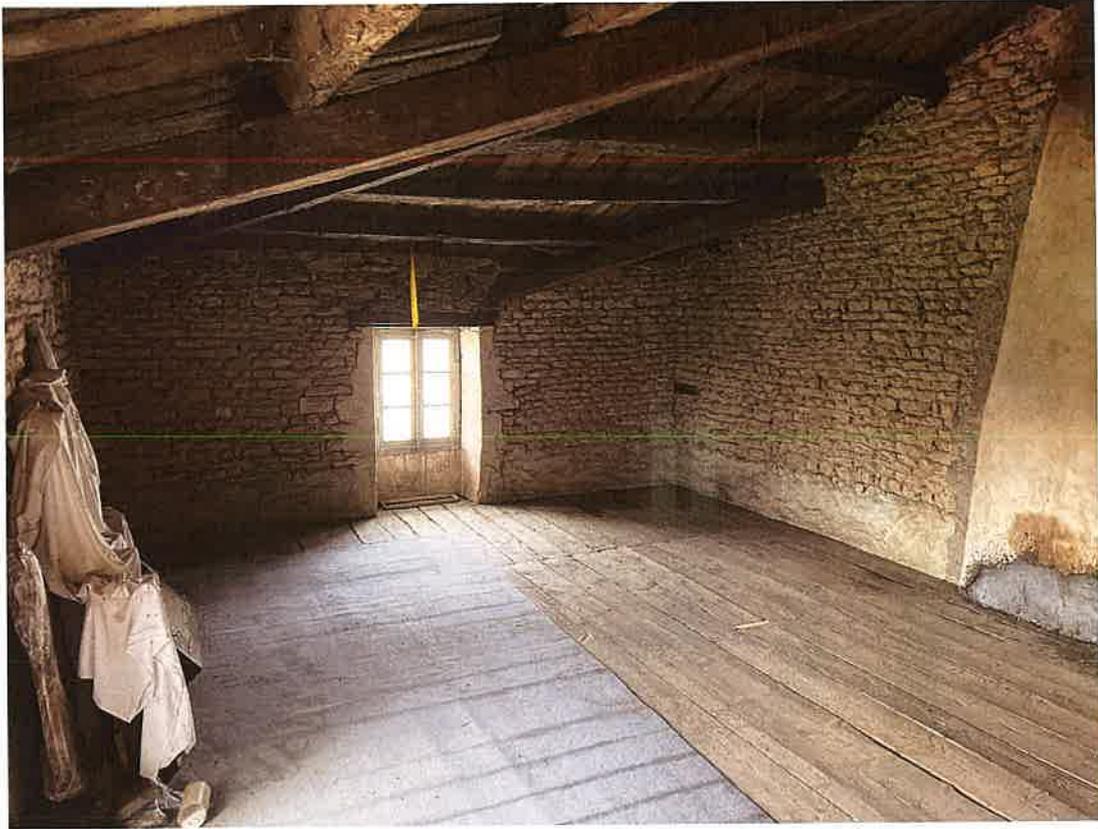
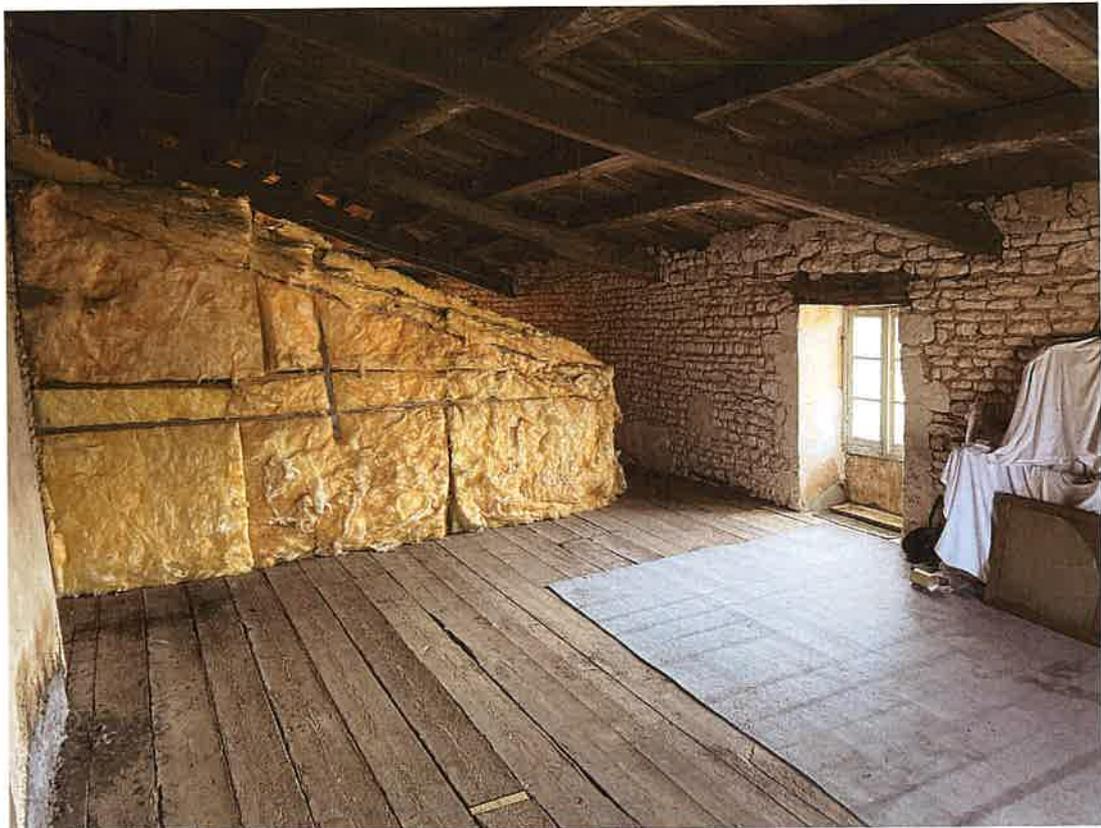
- ✓ Le plafond est en poutres de charpente apparentes avec voliges. Le tout à l'état d'usage. Je note qu'une poutre est légèrement vermoulue en partie basse.

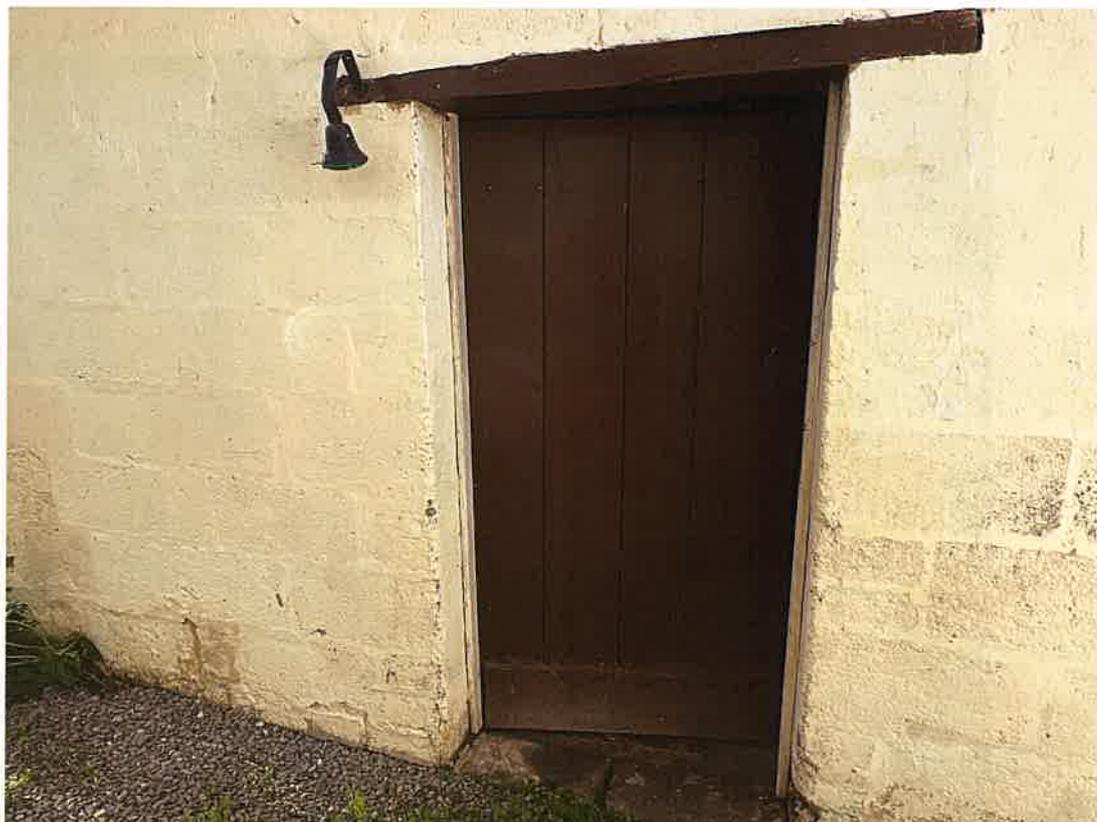
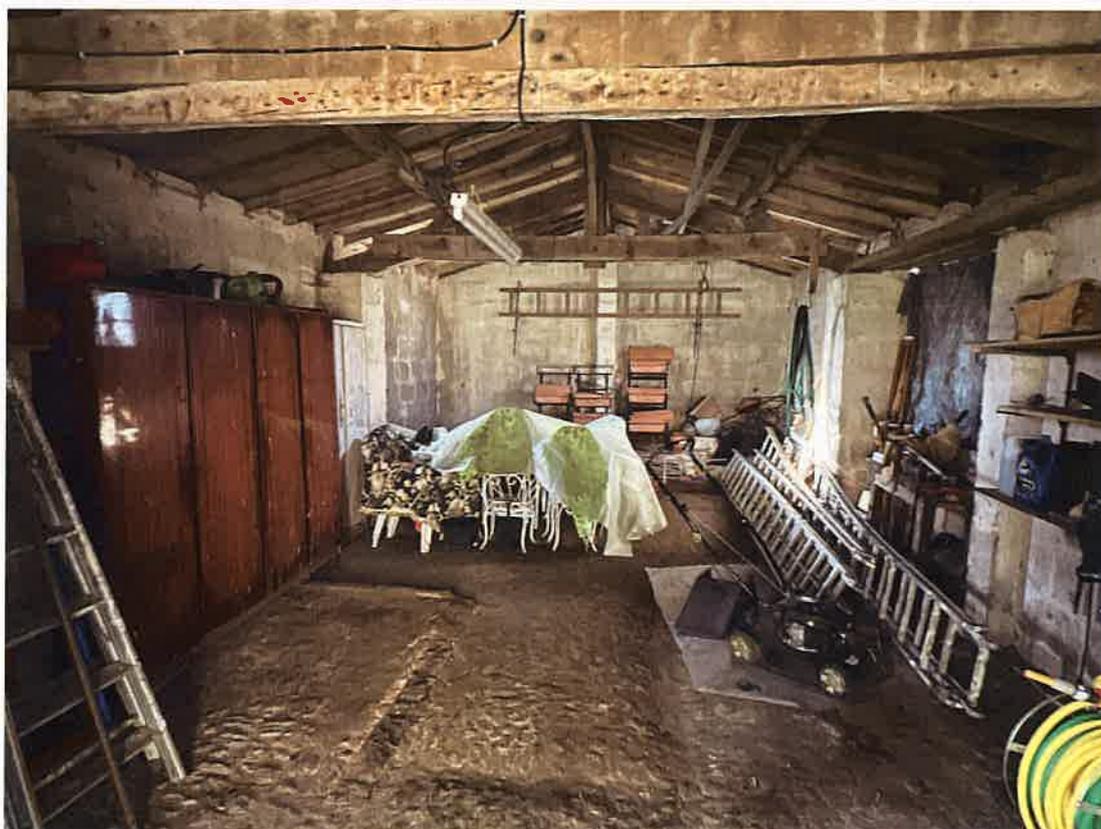
Dépendance 1 : ATELIER :

- ✓ Les murs sont en parpaings.
- ✓ Plafond : poutres de charpente apparentes. Présence d'humidité au plafond par endroits.

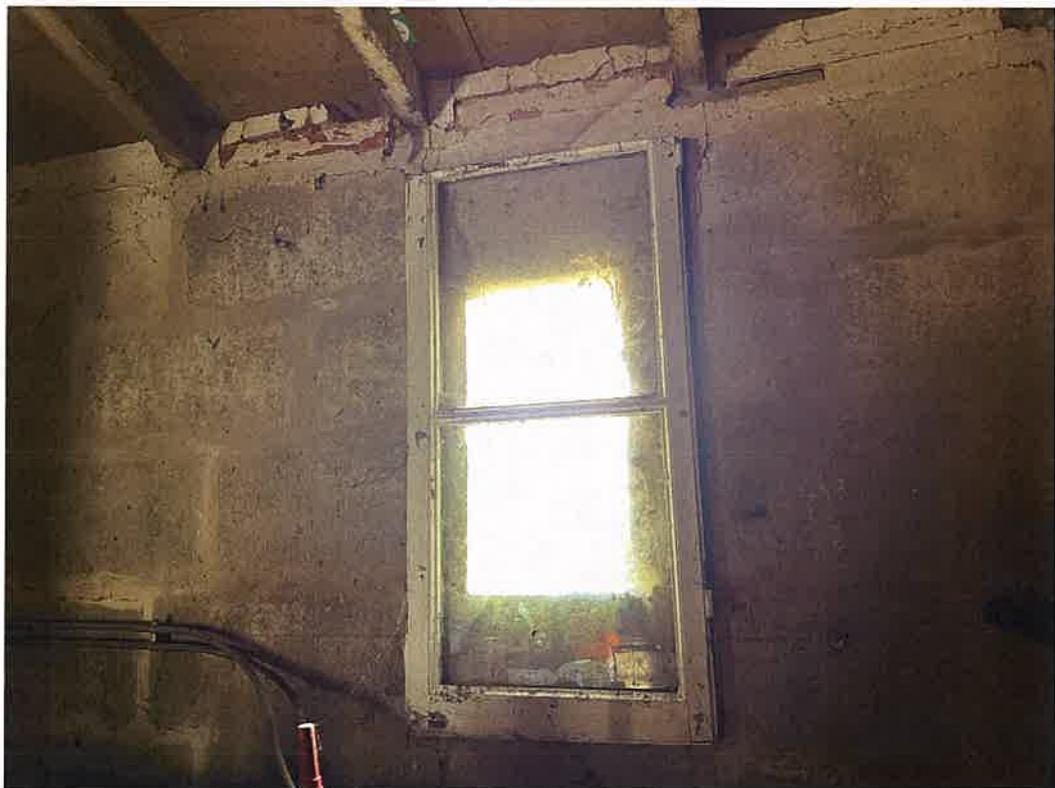
- ✓ Il existe en Sud deux ouvertures où un survitrage a été posé dessus.

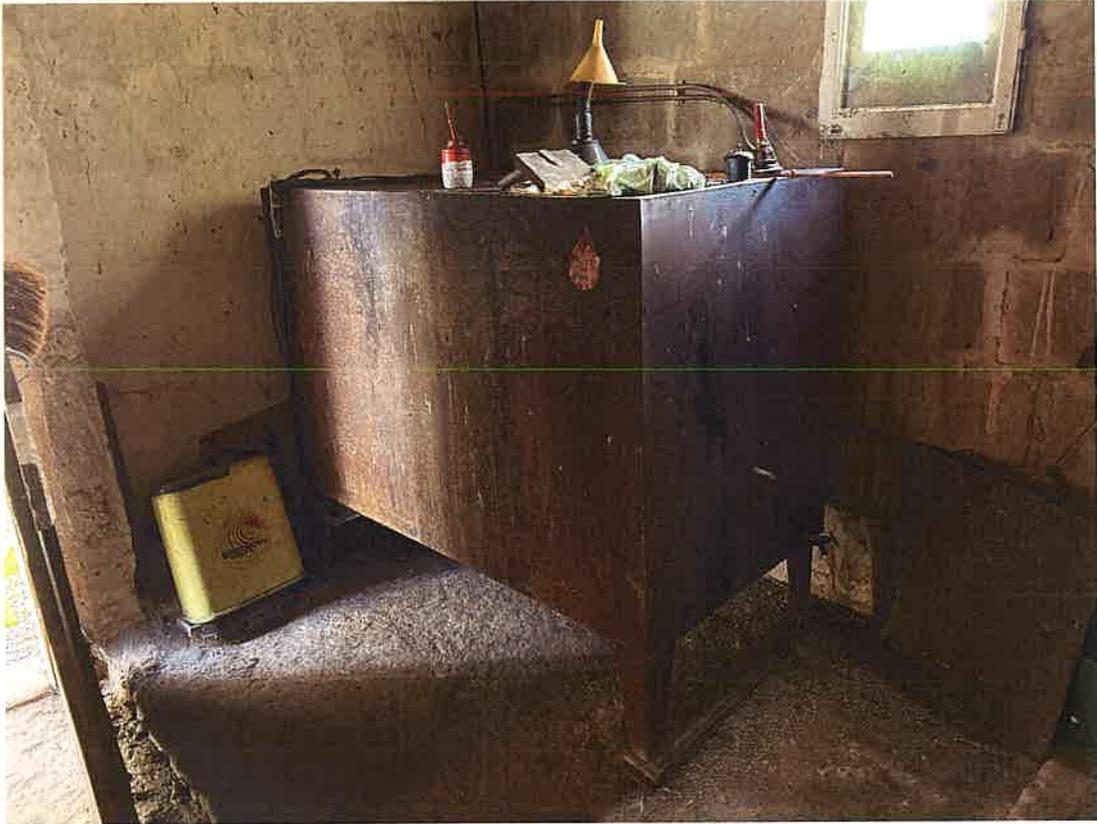
✓ Présence de la cuve à fioul près de l'entrée.

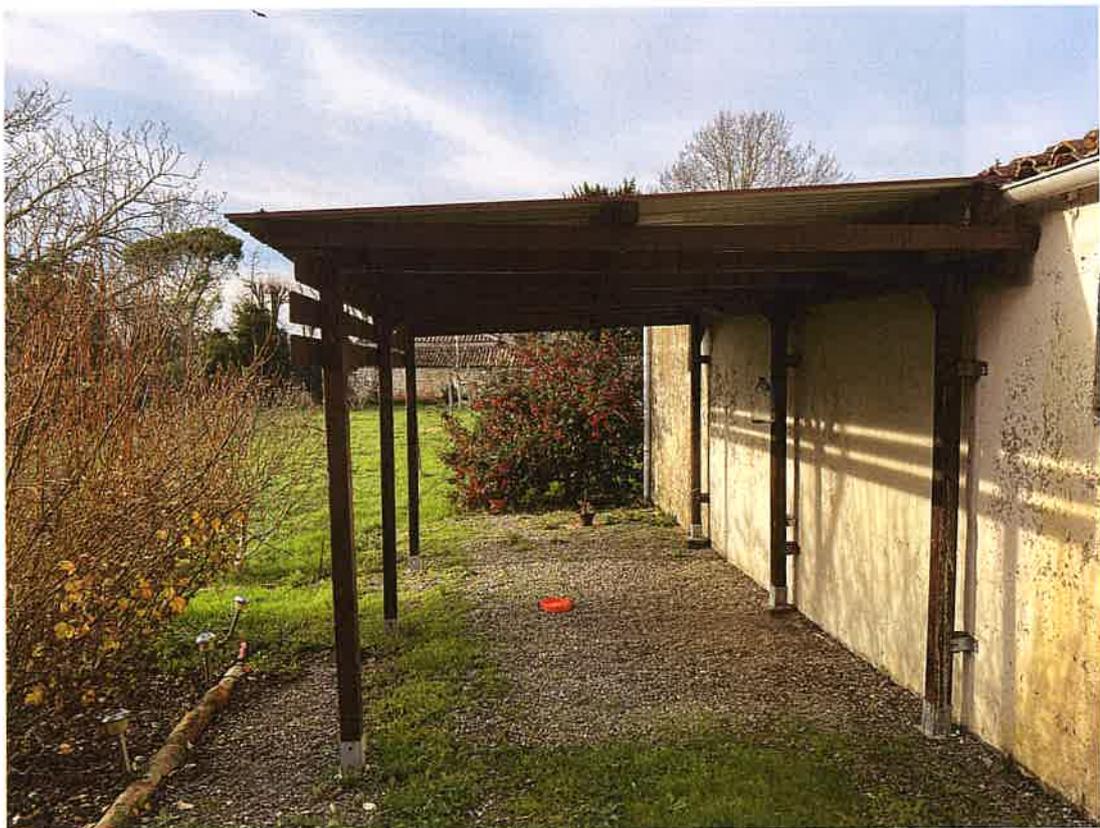
✓ Présence d'un petit appentis bois avec tôle au- dessus, en Sud de cette dépendance.

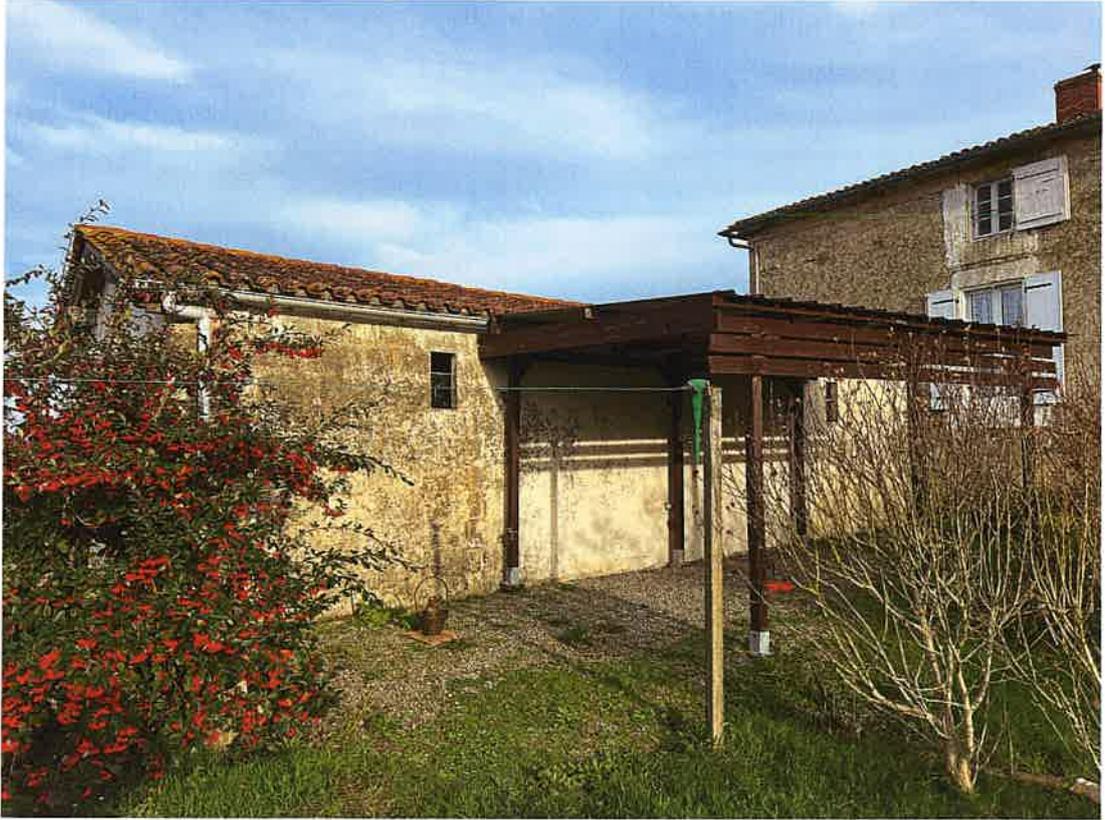
✓ La toiture de cette dépendance est en tuiles.

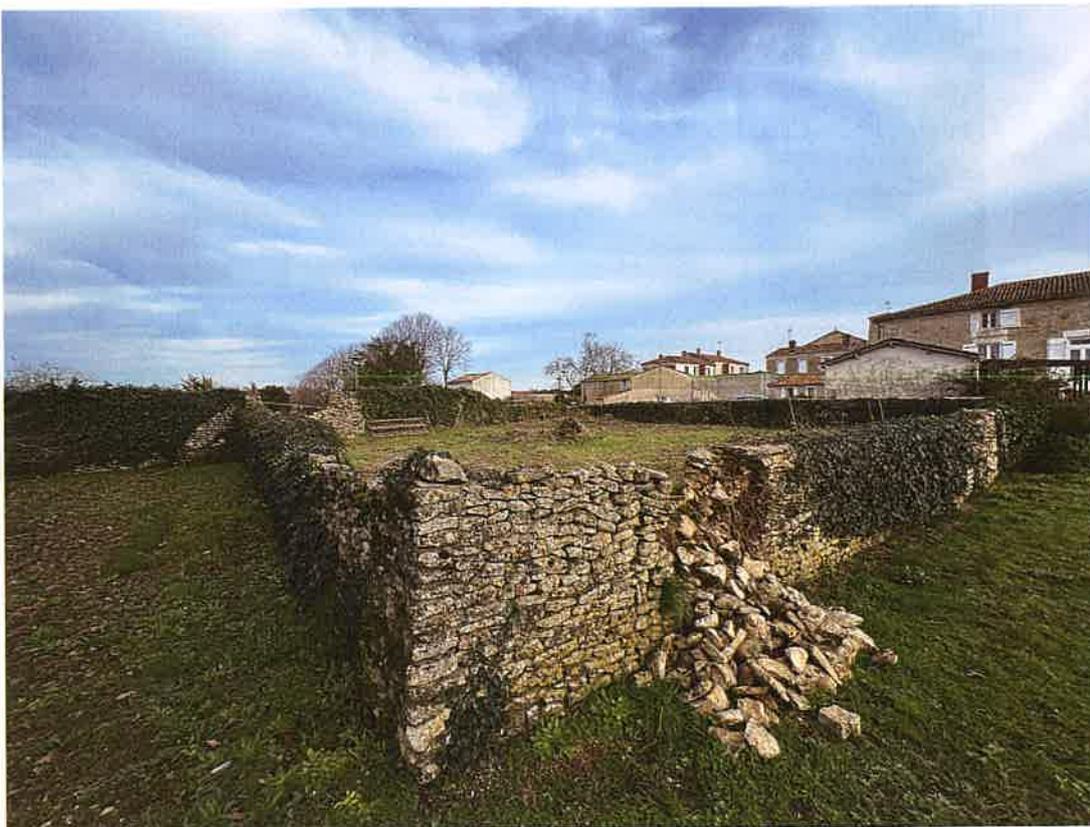
- ✓ Le mur de cette enclave appartenant à la commune s'effrite.

Madame [REDACTED] me certifie que ce mur appartient à la commune qui doit l'entretenir.

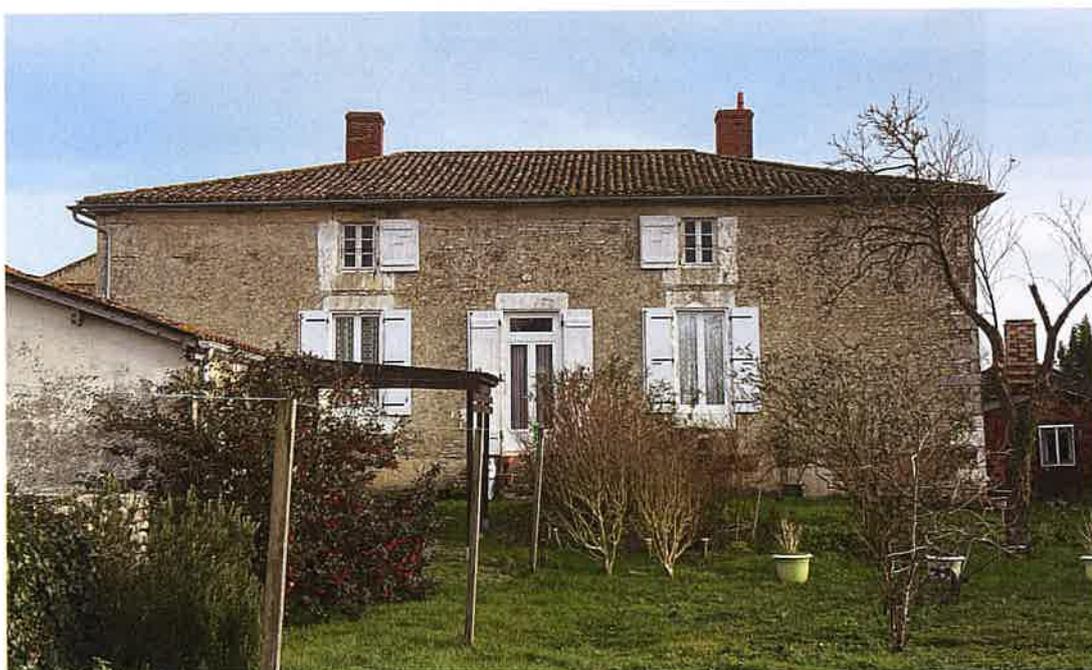
- ✓ La toiture de la maison est en tuiles avec présence de deux souches de cheminée.

- ✓ La toiture est ancienne, légèrement affaissée.

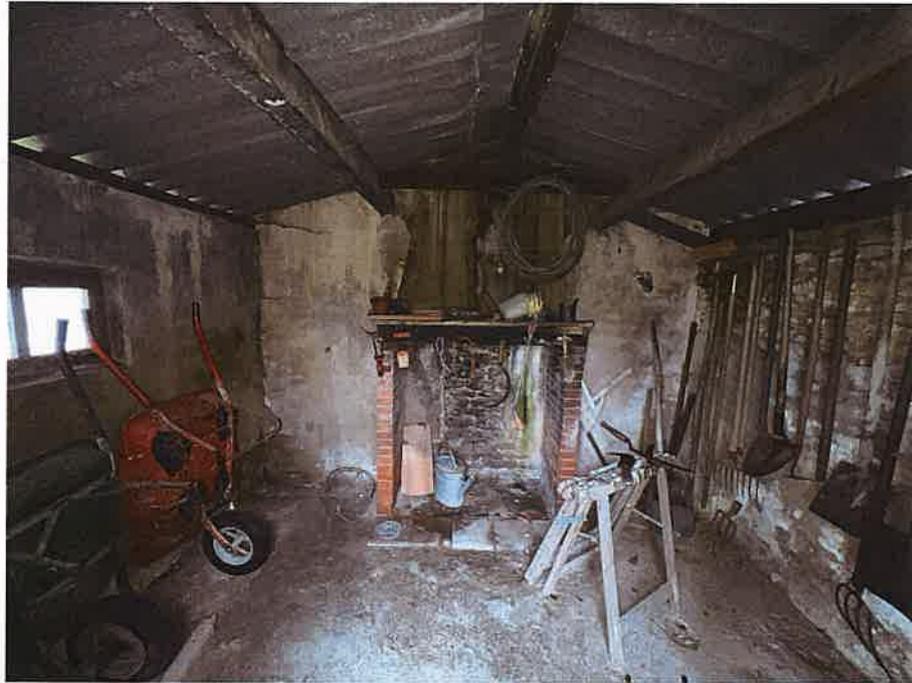
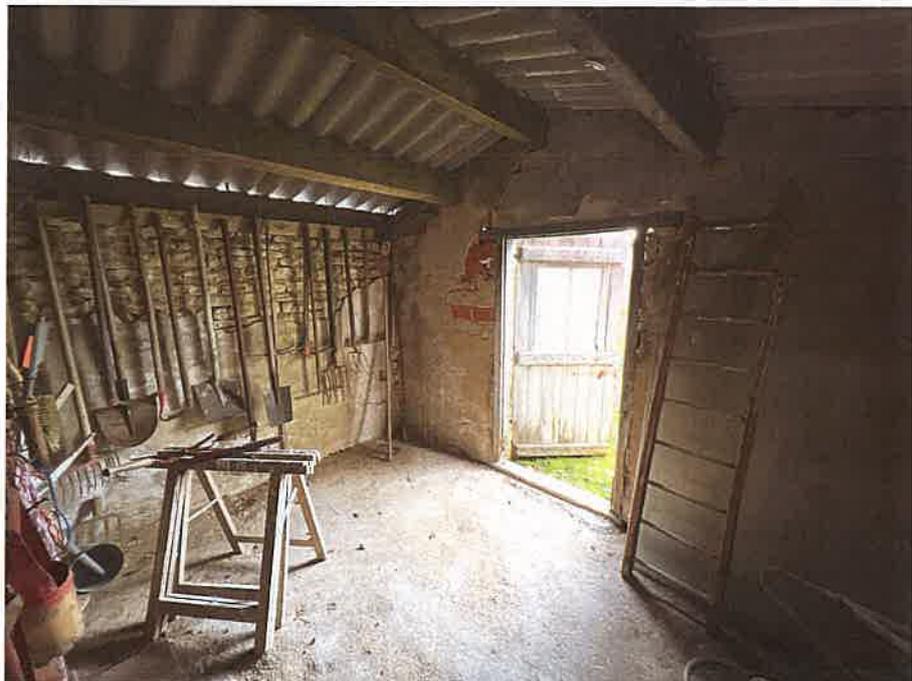
Abri de jardin :

- ✓ Porte d'accès bois équipée d'un crochet. La porte est ancienne.
- ✓ Le sol est en pierre béton.
- ✓ Les murs sont en pierres crépi.
- ✓ Plafond en tôles fibrociment avec une ouverture fixe vitrée donnant en Nord.
- ✓ Présence d'une cheminée dans la pièce.

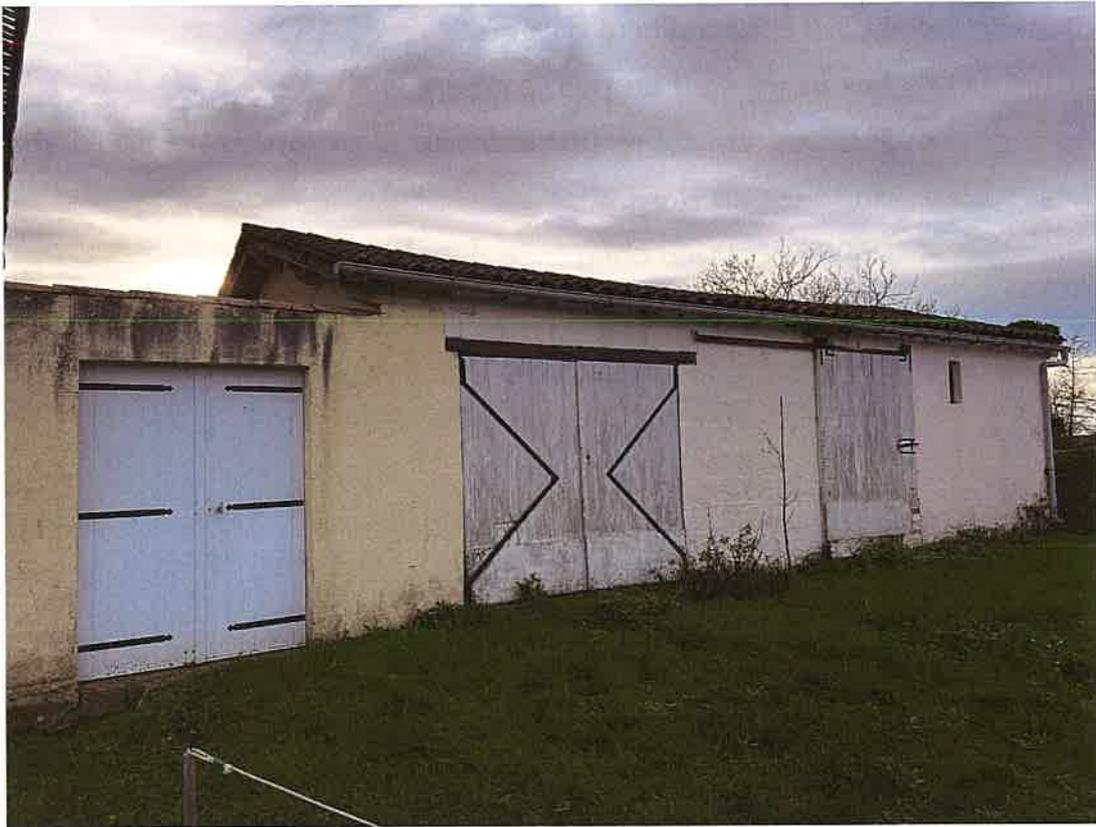
Dépendance n°1 vue depuis la rue du Booth : il existe deux ouvertures : une ouverture coulissante et une ouverture bois.
