# Dossier de Diagnostic Technique

**\_MT\_181125\_10883071**

Adresse : ..... **84 rue Gutenberg**

**Appartement 201 situé au deuxième étage  
d'un immeuble type appartement city.**

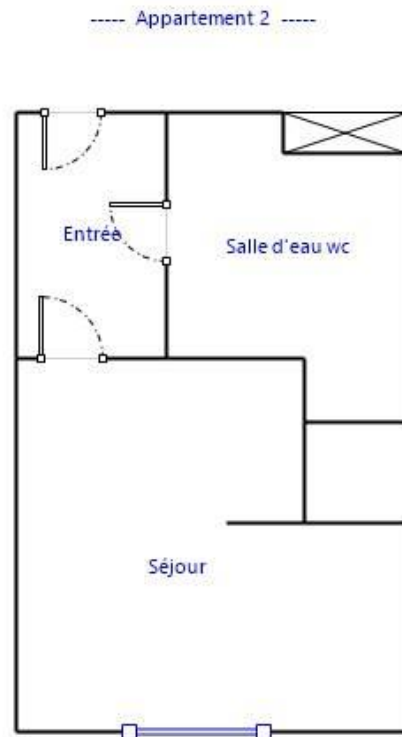
## 7.1 - Annexe - Schéma de repérage

Planche (croquis) de repérage technique effectué par le cabinet : BEN SARL, auteur : Mr THIBAUD Mathieu  
 Dossier n° [REDACTED] MT\_181125\_10883071 du 19/11/2025  
 Adresse du bien : 84 rue Gutenberg (60-143) 85000 LA ROCHE SUR YON

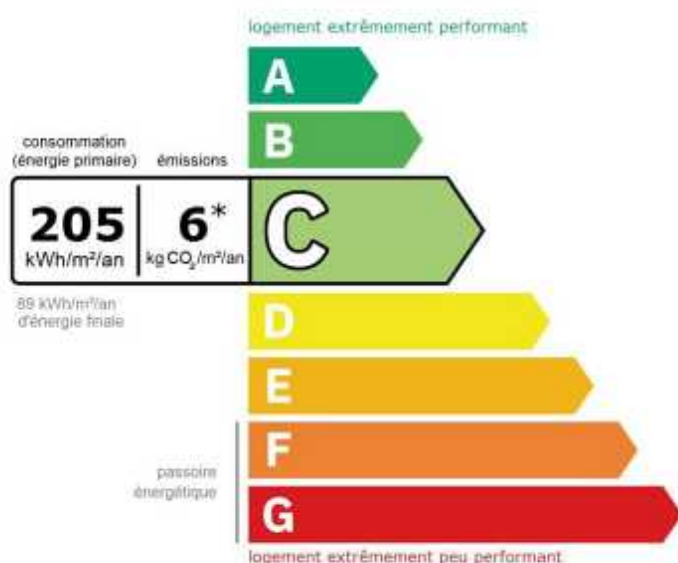
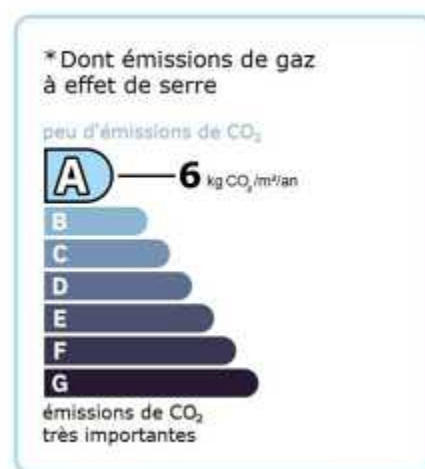
## Performance énergétique et climatique

Le niveau de consommation énergétique dépend de l'isolation du logement et de la performance des équipements. Pour l'améliorer, voir pages 4 à 6

Ce logement émet 123 kg de CO₂ par an, soit l'équivalent de 636 km parcourus en voiture.

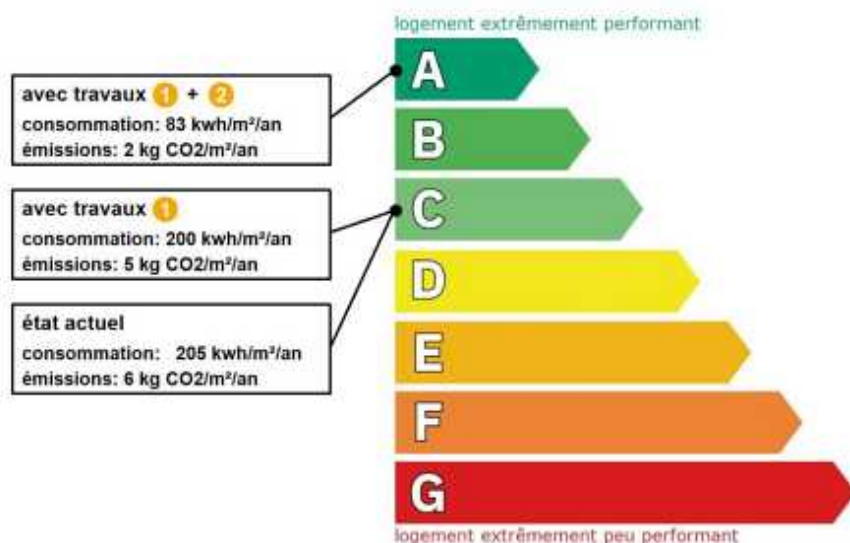
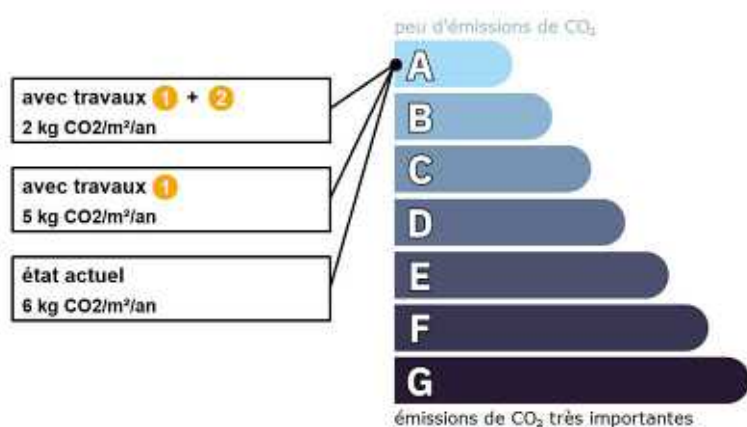
## Évolution de la performance après travaux

Dont émissions de gaz à effet de serre

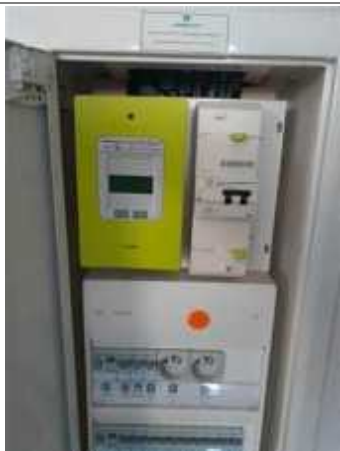
Photo du Compteur électrique

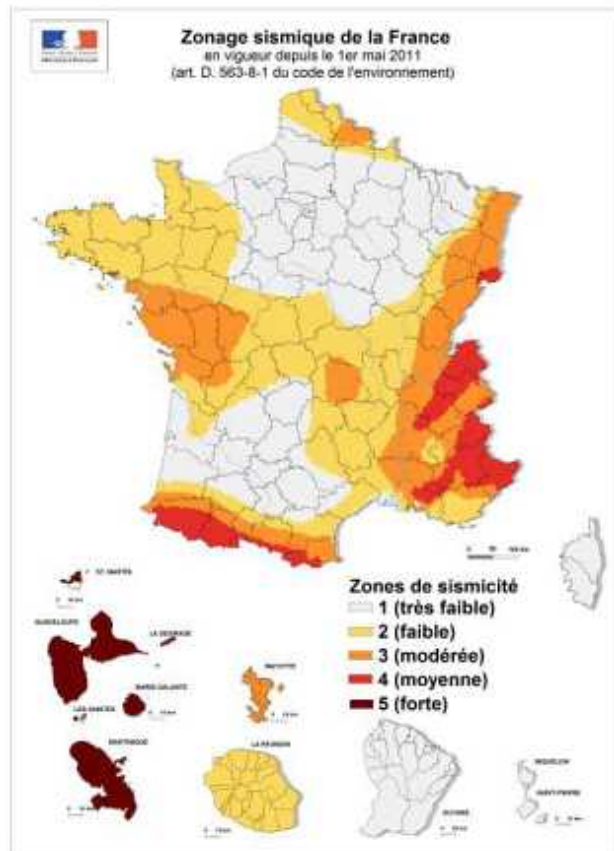
Les données de sismicité instrumentale et historique et des calculs de probabilité permettent d'aboutir à l'élaboration d'un zonage sismique. Cette analyse probabiliste représente la possibilité pour un lieu donné, d'être exposé à des secousses telluriques.

Elle prend en compte la répartition spatiale non uniforme de la sismicité sur le territoire français et a permis d'établir la cartographie ci-contre qui découpe le territoire français en 5 zones de sismicité: **très faible, faible, modérée, moyenne, forte**. Les constructeurs s'appuient sur ce zonage sismique pour appliquer des dispositions de constructions adaptées au degré d'exposition **au risque sismique**.

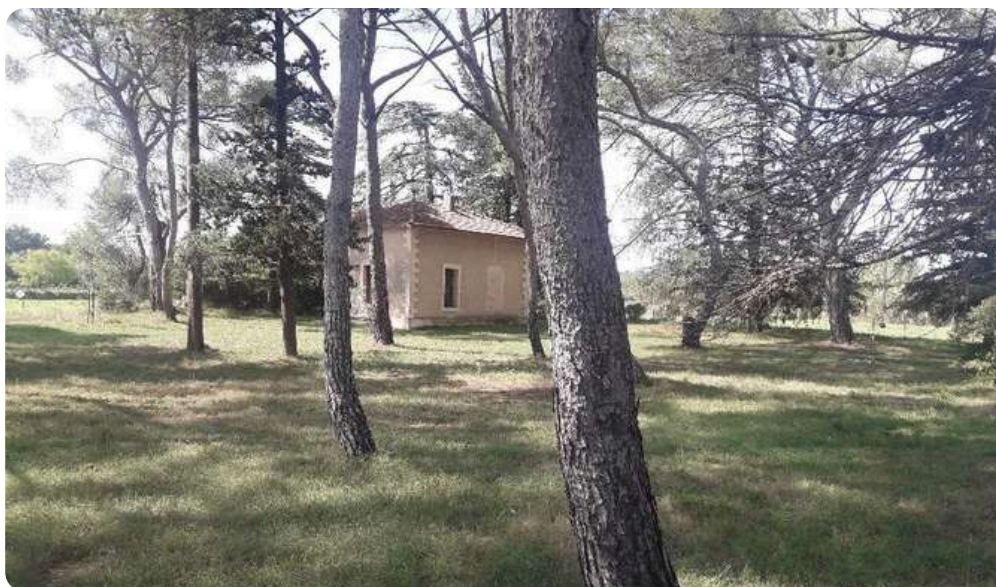
*Terrain respectant les obligations de débroussaillage, source : ONF.*

Le débroussaillage consiste sur une profondeur d'au moins 50 mètres<sup>1</sup> autour de son habitation, à **réduire la quantité de végétaux** et à **créer des discontinuités** dans la végétation restante.

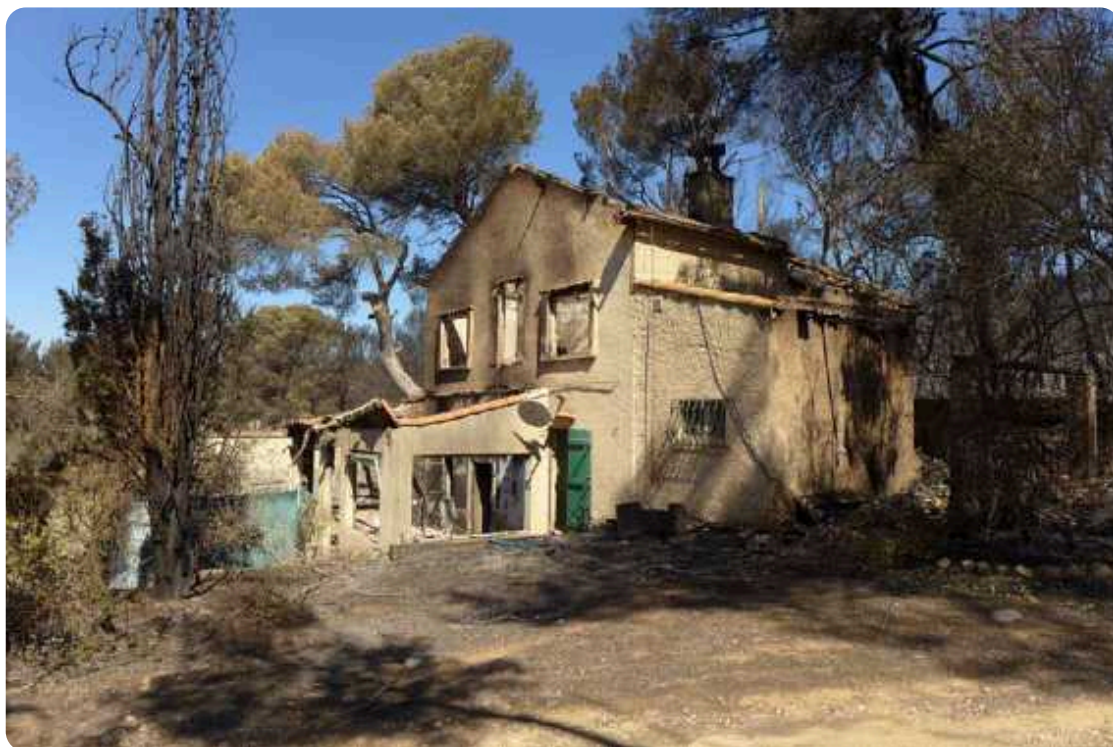
*Maison non débrousaillée, partiellement détruite par le passage d'un feu, Rognac (13), source : ONF.*
